Sanierung Rathaus Luckenwalde

Baustellenreport

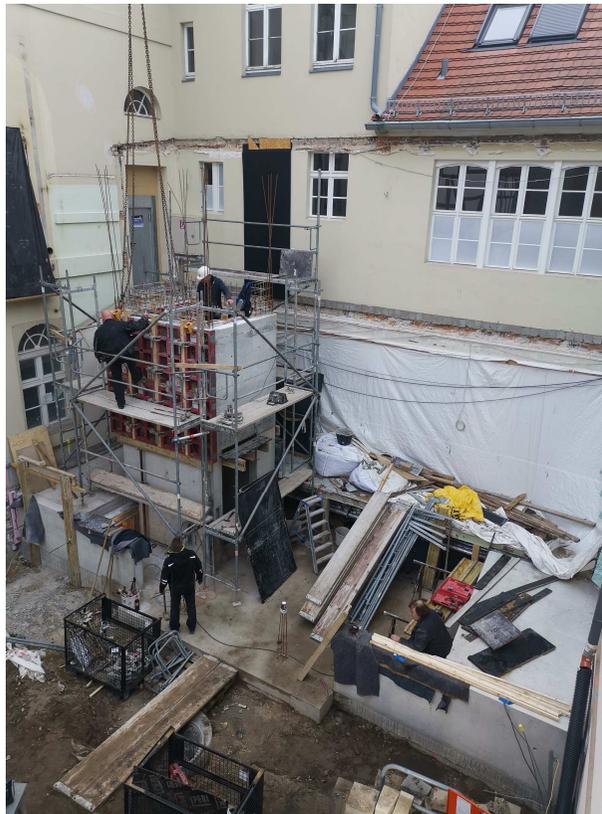
Bauteil Foyer

- Baubeginn 10.05.2021
- Bauteil Foyer: Fertigstellung EG / Beginn Decke über EG am 25.01.2021
lt. Basis Terminplan 26.07.2021 – Verzögerung 3 Monate (diese Leistungen sind auf dem „kritischen Weg“)
- Bauteil Anbau Giebel: Fertigstellung EG / Beginn Decke über EG am 25.10.2021 lt.
Basis Terminplan 02.07.2021 – Verzögerung 4 Monate (diese Leistungen sind nicht auf dem „kritischen Weg“)
- Bauteil innen: Verzögerung ca. 2 Monate

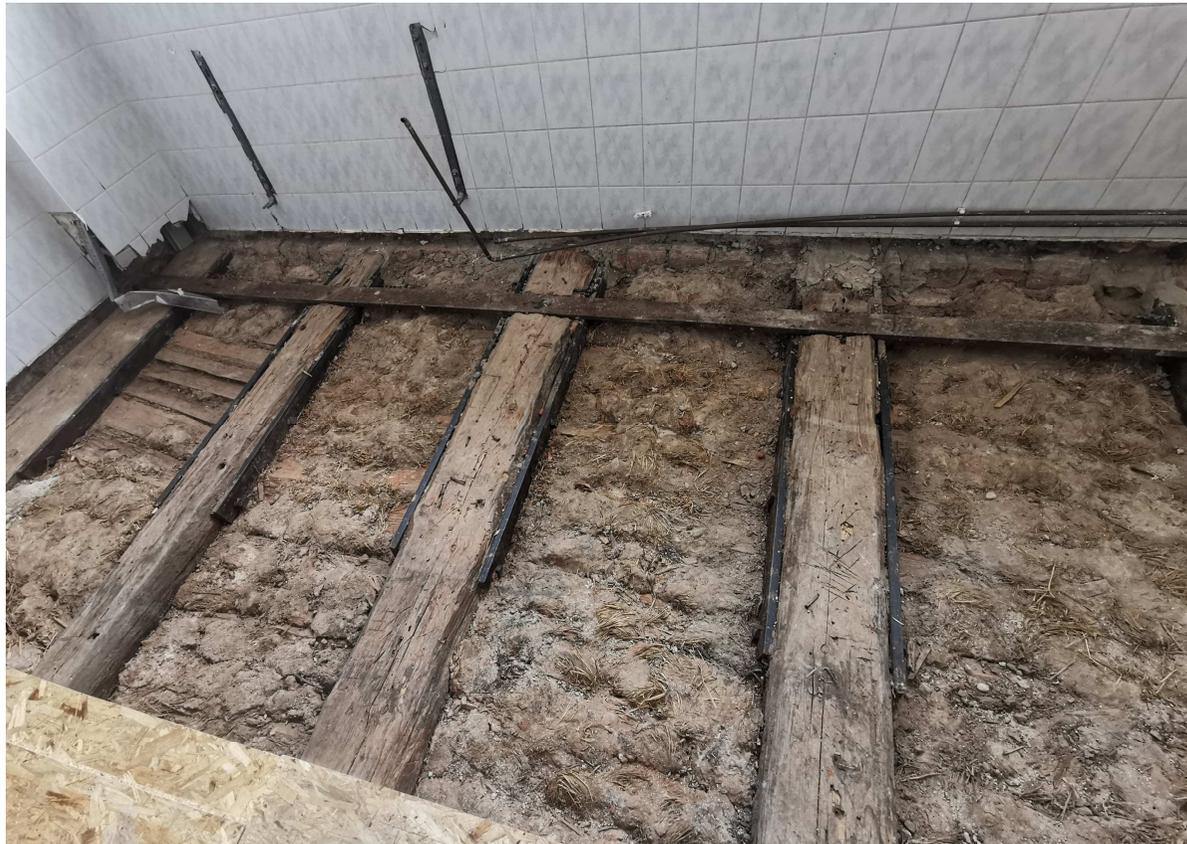
- Problematik bestand darin, dass im WC unterhalb des Bodenaufbaus mit den Asbestplatten keine geschlossene Fläche (Dielung) angetroffen wurde.
- Das konnte bei der Schadstoffbeprobung nicht erkannt werden, da hier nur eine kleine Probenahmestelle geöffnet wurde.
- Folglich befanden sich Asbestfasern an offen liegender Schüttung der Decke, welche beim Einbau (sägen, verlegen) und auch während Benutzung (Bewegung durch Begehung) freigesetzt worden sind.
- Mit den Ausführenden wurde folgendes Abgestimmt:
 - Schüttung muss beprobt werden
 - Ausbau erfolgt unter den Bedingungen des Asbestabbruchs
 - Anschließend erfolgt Freimessung
- Folge davon ist, dass der vorhergesehene Bauablaufplan für das Foyer hinfällig war.
- Gesamte Baustelleneinrichtung für den Asbestabbruch und die Logistik war auf das Vorhandensein des Glasgangs im OG und der Decke angewiesen.

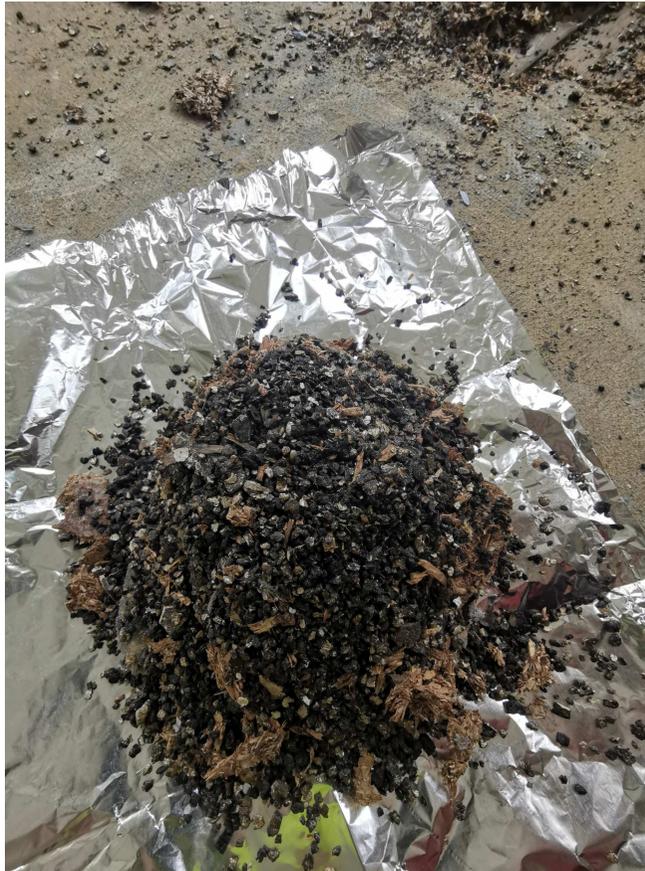
Schadstoffbelastete Schüttung

- Im Bereich des ehemaligen Besprechungsraumes im EG und der Poststelle wurde eine kontaminierte Schüttung im Bodenaufbau gefunden.
- Die Schüttung im EG wurde am 05. und 06.07.2021 teilweise ausgebaut.
- In der Poststelle wurde festgestellt, dass die darunter befindlichen Dielen durch eingetragene Kohlenwasserstoffe belastet sind.
- Diese wurden inzwischen nach Klärung mit dem Denkmalamt abgebaut
- Die Schüttung wurde auch noch im OG und DG angetroffen.

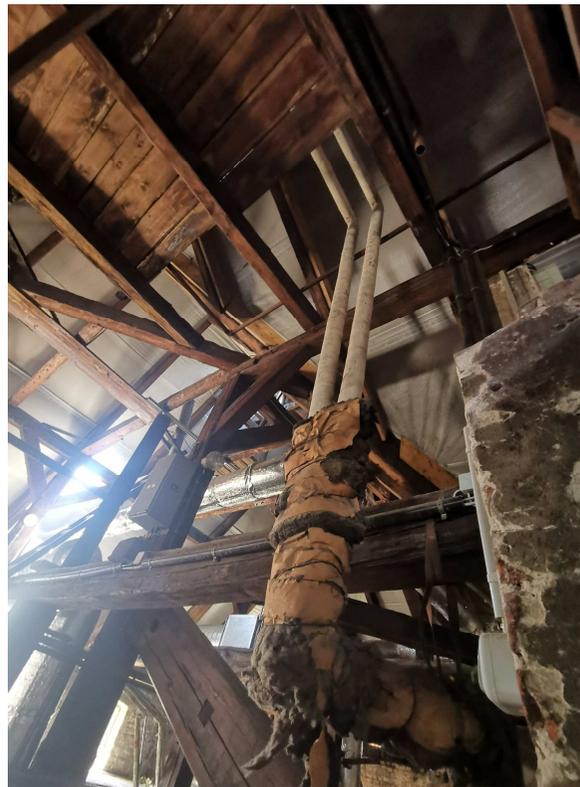
Rohrisolierung

- Gesperrt ist aktuell der Dachboden aufgrund des Asbestbefundes.
- Befund: ein Rohr mit asbesthaltiger Gipsisolierung.
- Hier erfolgt noch die Klärung über die Verfahrensweise.
- Das vom Auftragnehmer vorliegende Angebot war nicht annehmbar, der Abbruch-Auftragnehmer wird ein weiteres Angebot abgeben.

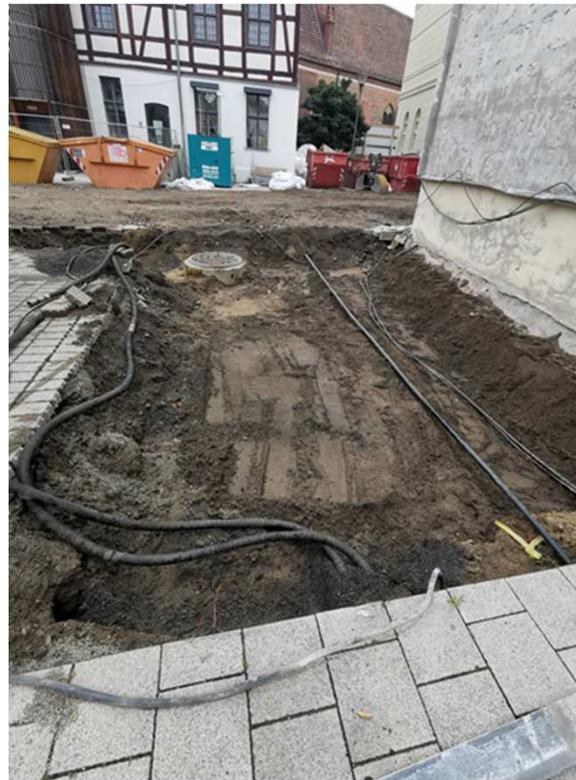
Kabel Erdarbeiten

- Der Erdbau war gekennzeichnet vom Vorfinden diverser Medien, die in den Medienplänen nicht verzeichnet sind.
- Diese erschwerten die Erdarbeiten erheblich.

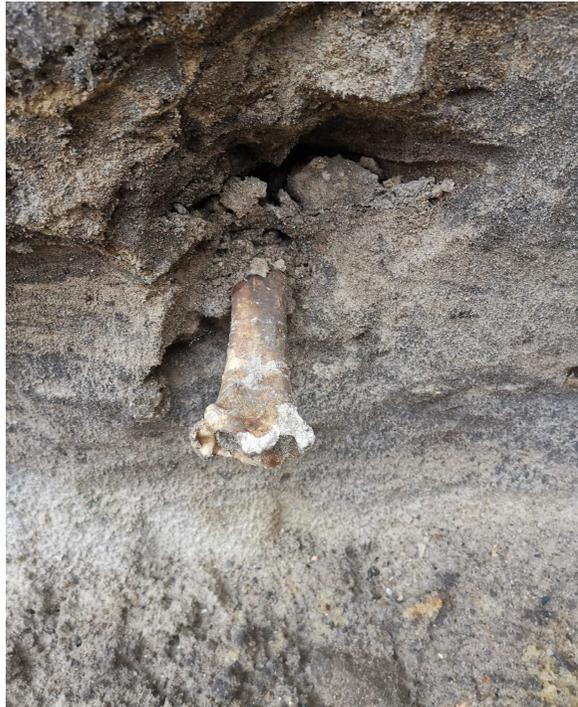
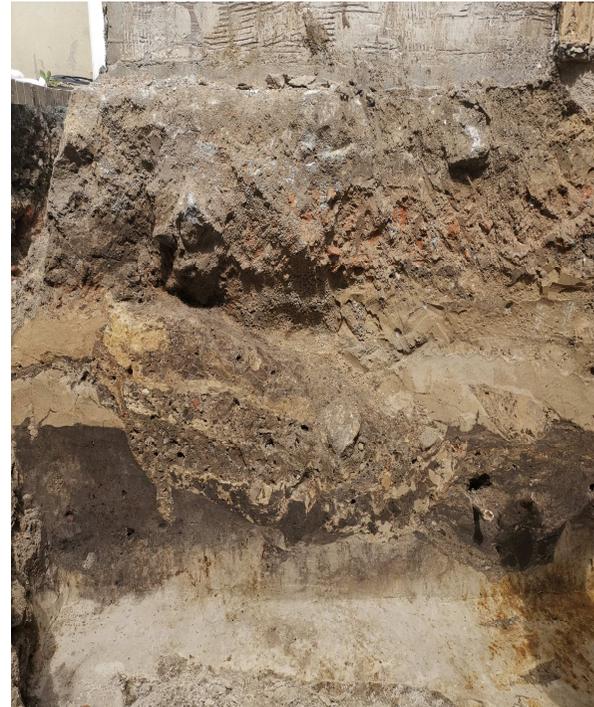
Archäologische Erkundung

- Weiterhin wurde in Folge der archäologischen Erkundungen am 12.07.2021 ein Baustopp für die Arbeiten verhängt.
- Davon betroffen war auch der Abbruch der alten Aufzugsunterfahrt.
- Der Abschluss der archäologischen Erkundung erfolgte am 16.08.2021.
- Damit wurden auch die Erdarbeiten weitgehend abgeschlossen. (Verzögerung 6 Wochen).
- Weiterhin wurde im Bereich des Anbaus Boden mit unzureichender Lagerungsdichte (Tragfähigkeit) angetroffen.

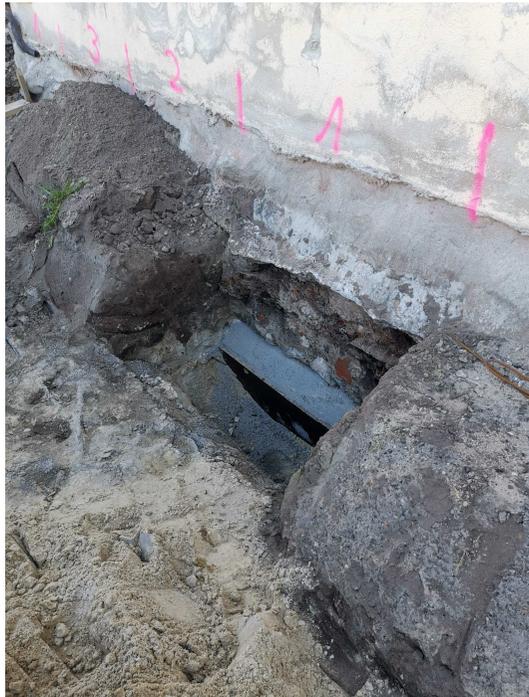
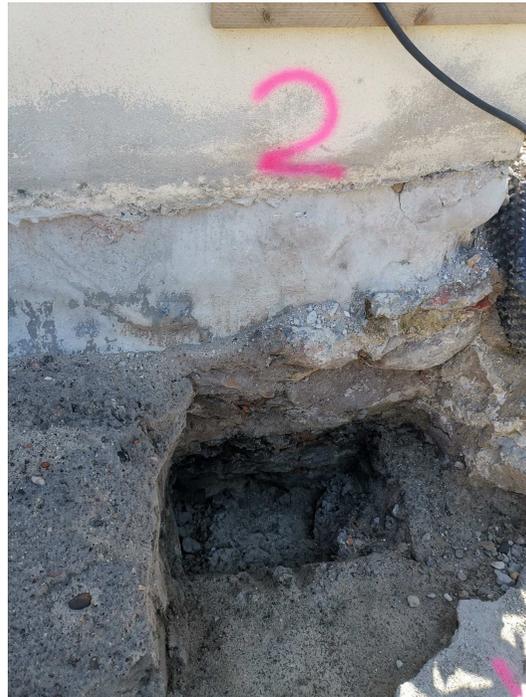
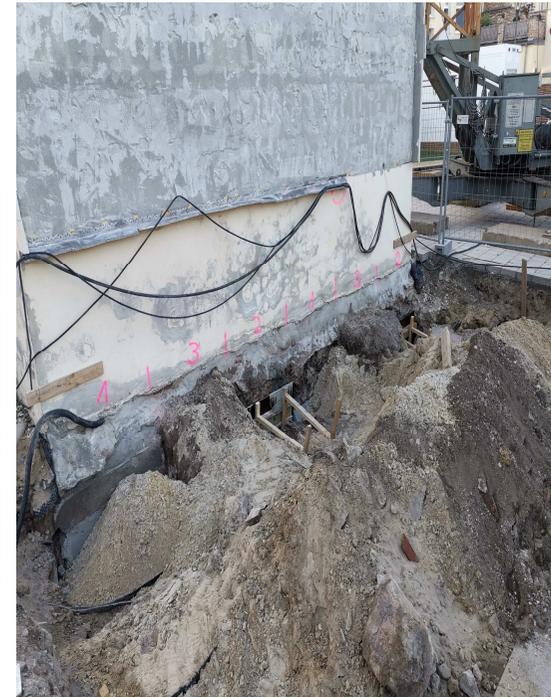
Erdarbeiten Giebelseite

- Weiterhin wurde im Bereich des Anbaus Boden mit unzureichender Lagerungsdichte (Tragfähigkeit) des Bodens festgestellt.
- Diese resultierte offenbar aus früheren Baumaßnahmen.
- Zwischen Baugrundgutachter und Statiker wurde festgelegt, dass der Boden auszutauschen ist.
- Die Giebelfundamente des Seitenflügels reichen jedoch nicht in die erforderliche Tiefe.
- Die bestehenden Fundamente mussten für die Ausführung des Bodentauschs unterfangen werden.

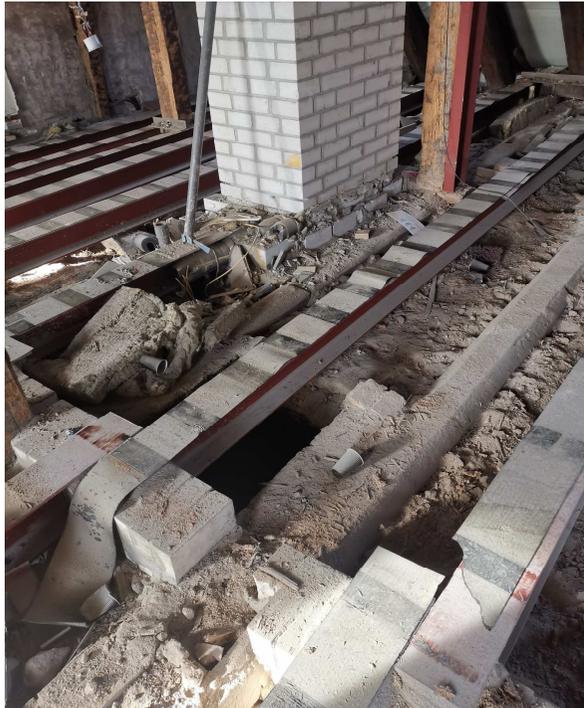
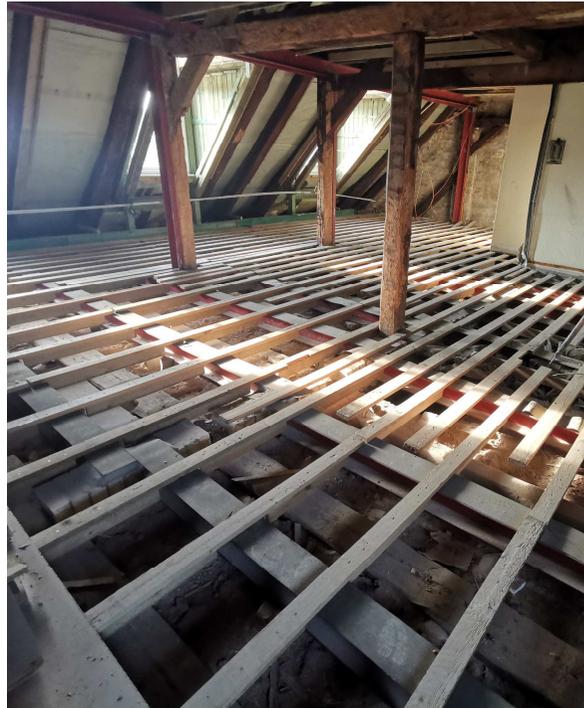
Boden im Serverraum

- Nach Abbruch im Serverraum wurde eine Spannplattenkonstruktion vorgefunden.
- Nach Beprobung wurde festgestellt das diese Formaldehydbelastet ist.
- Unter Spanplatten wurde bei der Sanierung im Jahr 1990 Stahlträger verlegt.
- Die vorgefundene Konstruktion ist brandschutztechnisch nicht tragbar.
- Spanplatten und Unterkonstruktion wurden zwischenzeitlich abgebrochen.
- Nach Betrachtung mehrerer Varianten wurde Umplanung vorgenommen mit Betondecke.
