# Übersicht Handlungsbedarfe

## Zwei Handlungsschwerpunkte für die Siedlung „Am Anger“

## Übergeordnetes Leitziel für die Siedlung „Am Anger“

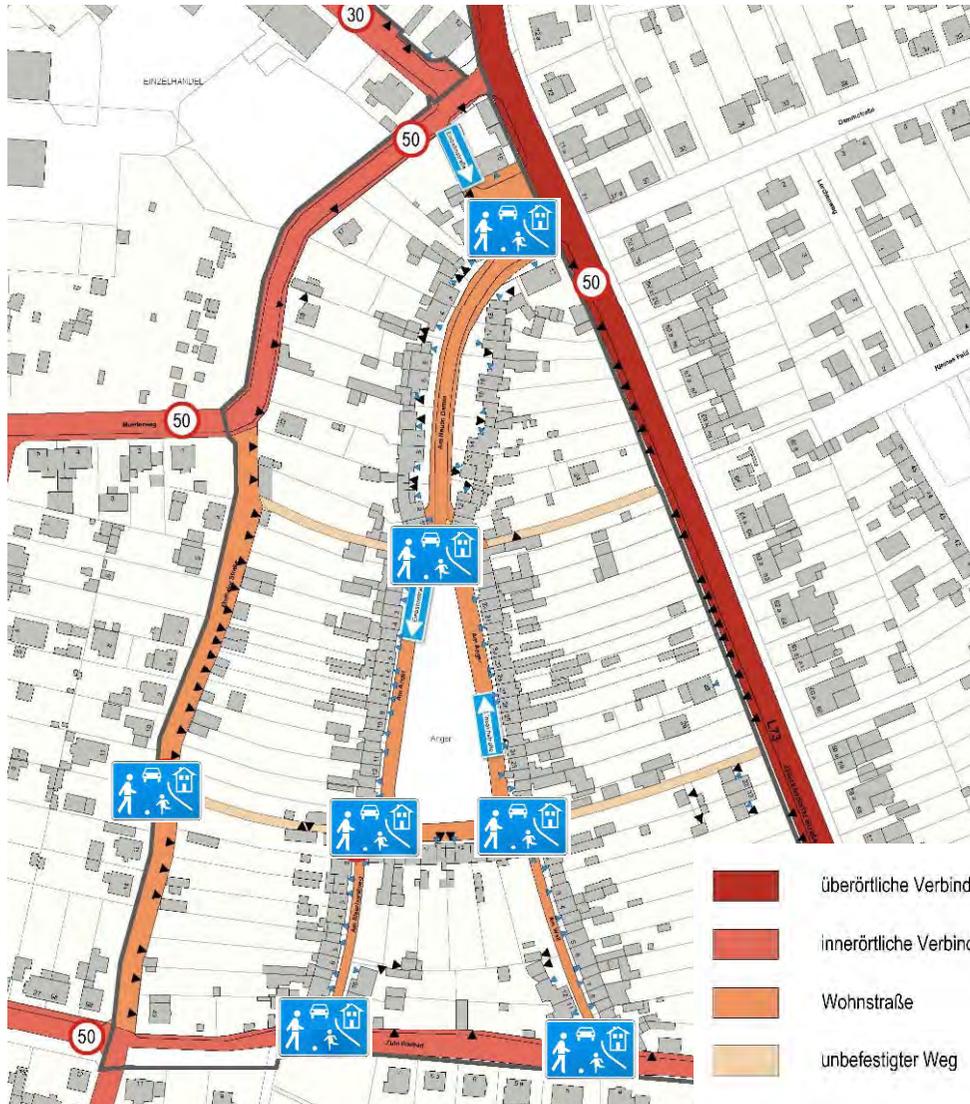
Ausweisung **Verkehrsberuhigter Bereich** für die gesamte innere Siedlung (d.h. Schrittgeschwindigkeit)

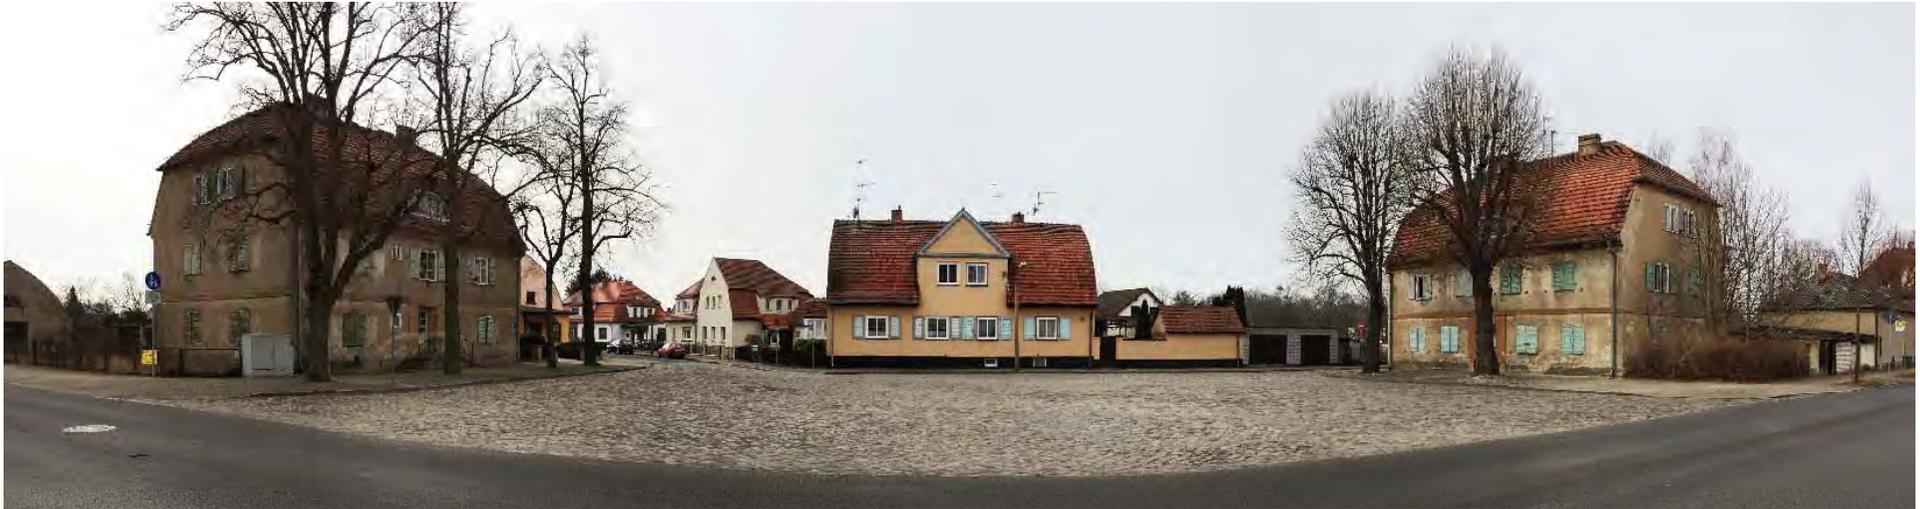
- In den 1950er Jahren aufwendig gestalteter Vorplatz als „Entrée“ in die Siedlung
- Großsteinpflaster in der Fahrbahn und Mosaik in den Gehwegen
- Prägende Bäume (z.T. noch Original-Linden)
- DDR-Verkehrsansatzleuchte auf Betonmast

- fehlende Barrierefreiheit, große Querungslängen von Fahrbahnflächen
- schadhafte Oberflächen
- überdimensionierte Verkehrsfläche
- mangelhafte Gestaltqualität der Beleuchtung
- parkende LKW stören

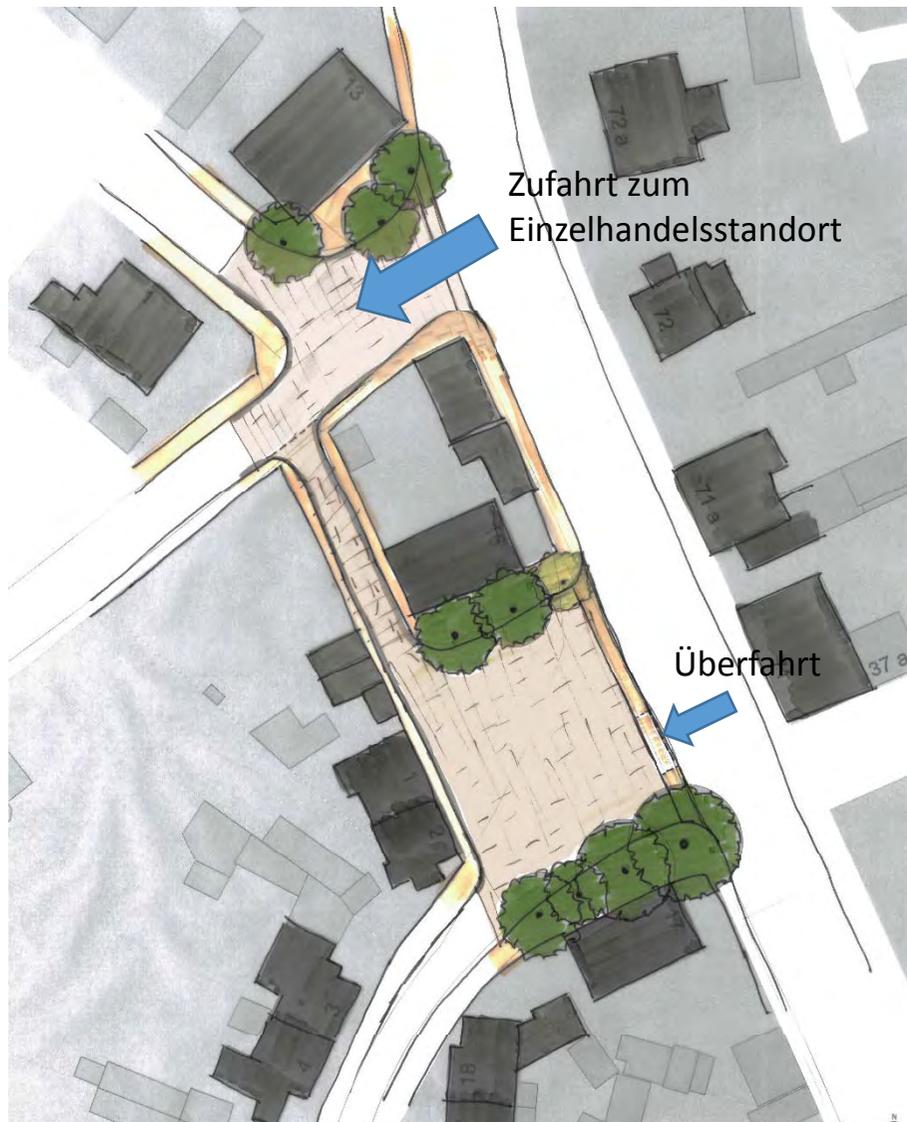
- Erhalt des großzügigen Platzcharakters
- Erhalt Bordlagen
- Erhalt und Ergänzung des Baumbestandes
- Erneuerung der Oberflächen und ggf. Wiederverwendung des Altpflasters
- Ausweisung als verkehrsberuhigter Bereich  
→ Einbau von flachen Borden im gesamten Platzbereich
- Verlängerung des Gehweges an der Jänickendorfer Straße über den Platzbereich und Herstellung einer Überfahrt für den Kfz-Verkehr (Barrierefreiheit)

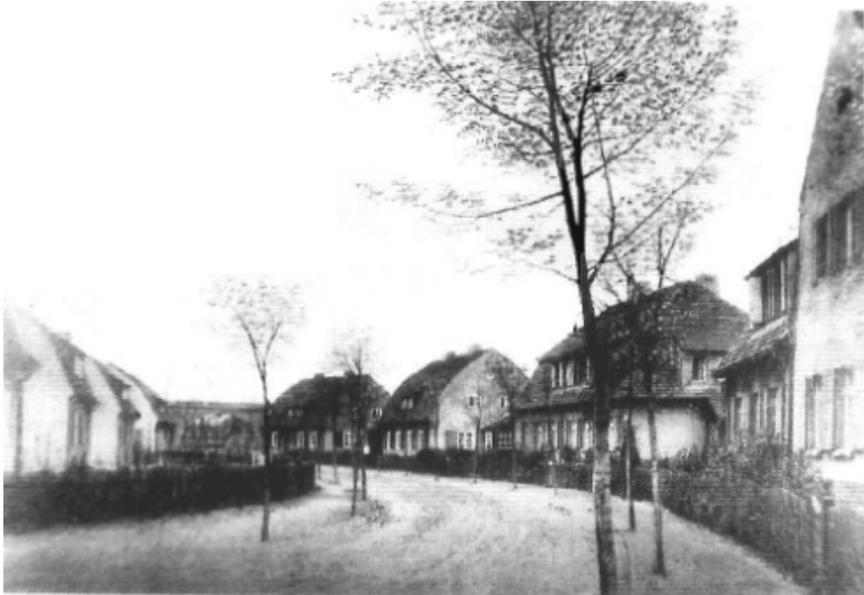
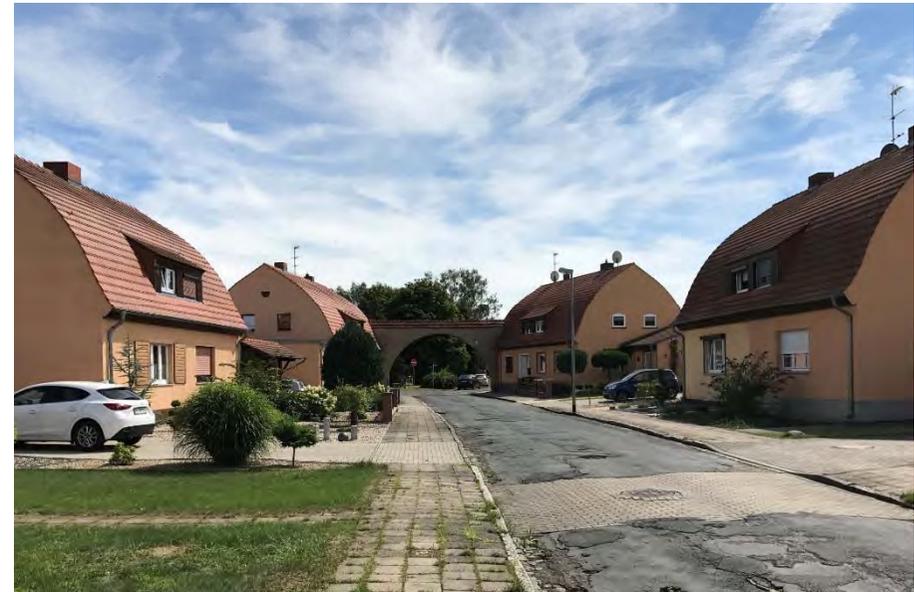
Am Neuen Damm, 1930er Jahre

- **Uneinheitliches Erscheinungsbild** der Vorgartenzonen → ein diffuses Formen- und Materialgemisch
- starke Abweichung vom historischen Erscheinungsbild / gartenlandschaftlichen Gestaltsprache
- z.T. verstellen Bepflanzung / Bäume **Sichtachsen** oder den Blick auf die Fassaden
- Die **gestalterische Geschlossenheit** der Siedlung und die **räumlich verbindende Wirkung** der Vorgärten ist **verloren** gegangen.

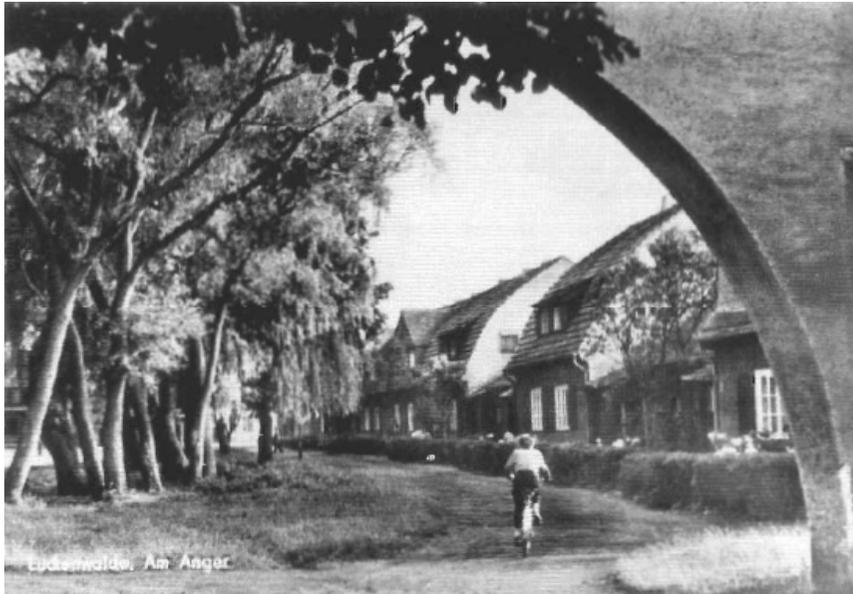
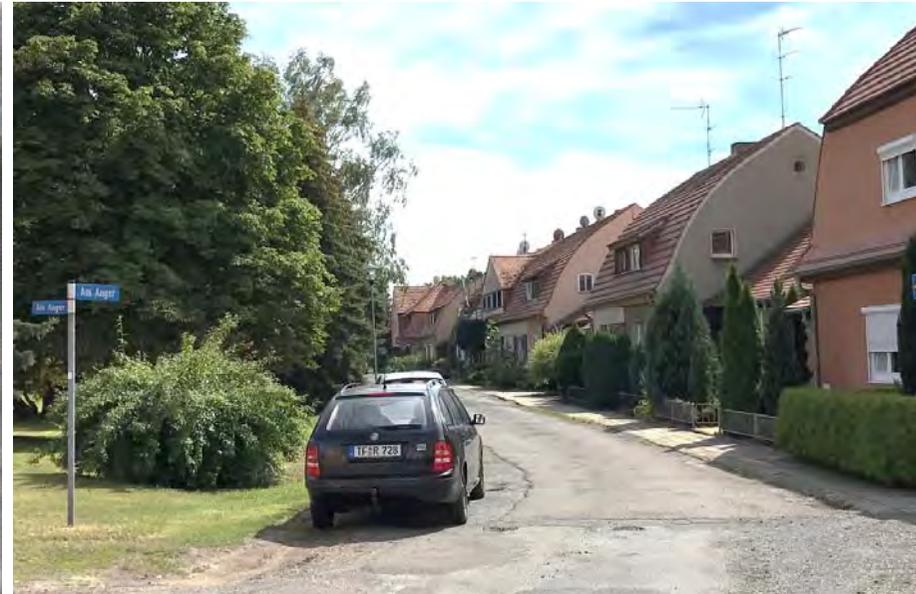
Blick zum Anger, 1940er Jahre

### **Ziel: Wiederherstellung einer homogenen Vorgartengestaltung in Anlehnung an das ursprüngliche Erscheinungsbild**

- einheitliche Einfriedung mit Holz-Staketenzaun (Am Neuen Damm) oder Hecken
- Verwendung siedlungstypischer Materialien / Pflanzen (blühende Büsche, Obstbäume, Stauden --- keine Steingärten, keine Koniferen)
- einheitliche, sandfarbene Oberflächengestaltung der Zuwegungen und Auffahrten

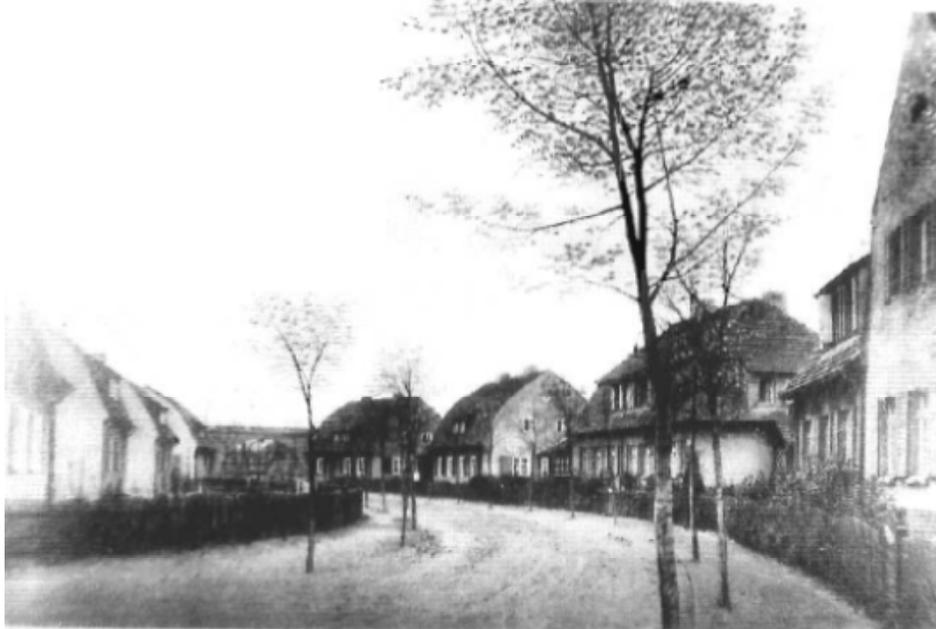
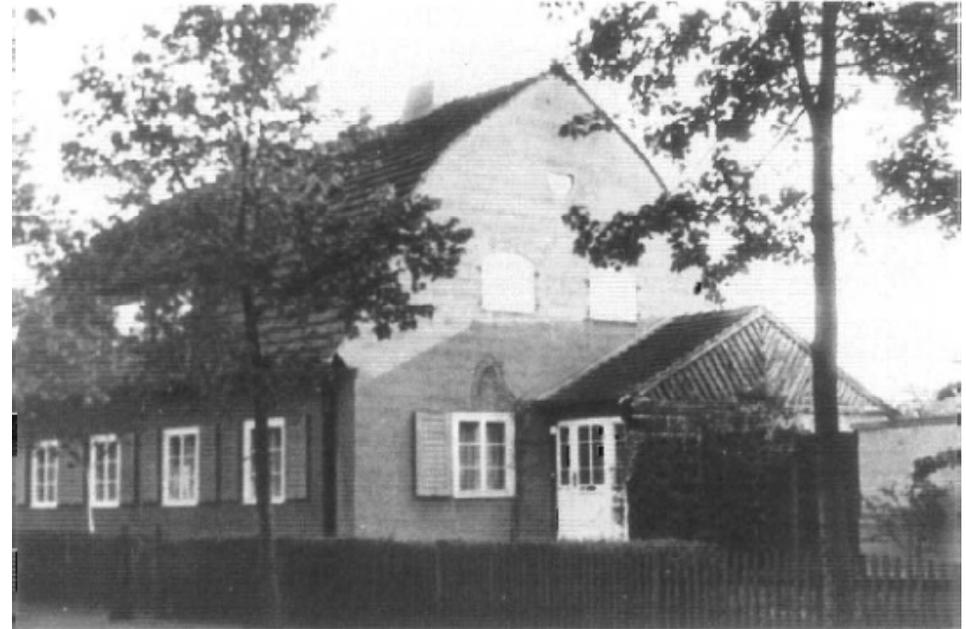
Am Neuen Damm, 1930er Jahre

- Geschwungene Straße mit vorstädtischem Charakter und Blickachse zum Torbogen am Anger
- Unbefestigte Fahrbahn und Gehwege
- Beidseitige Pflanzung von Linden (Allee)
- Holzstaketenzäune zur Einfassung der Vorgärten
- Bepflanzung der Vorgärten mit Obstbäumen und blühenden Büschen

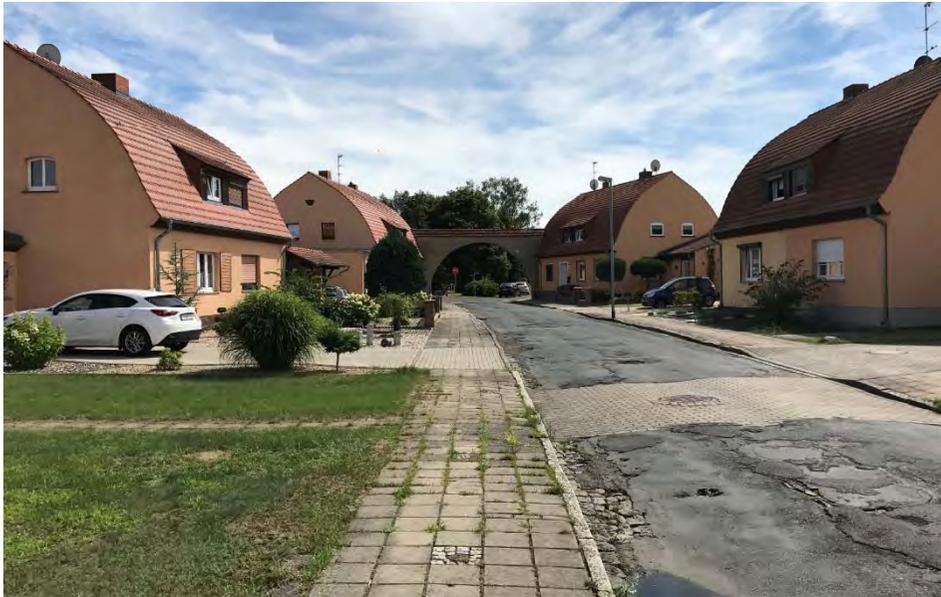
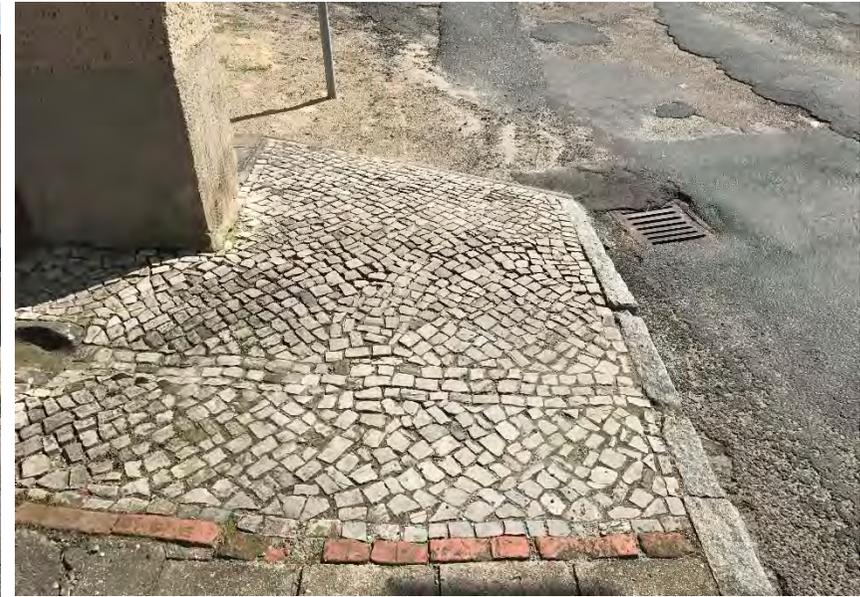
- z.T. asphaltierte Fahrbahn
- beidseitiger Gehweg mit Betonsteinplatten
- Original Mosaikpflaster am Torbogen
- Technische Ansatzleuchten auf Stahlmast

- Fehlende Barrierefreiheit
- Schadhafte Oberflächen
- Entwässerungsprobleme
- Mangelhafte Gestalt- und Beleuchtungsqualität der Leuchten
- Unterschiedliche Vorgartengestaltungen und Einfriedungen

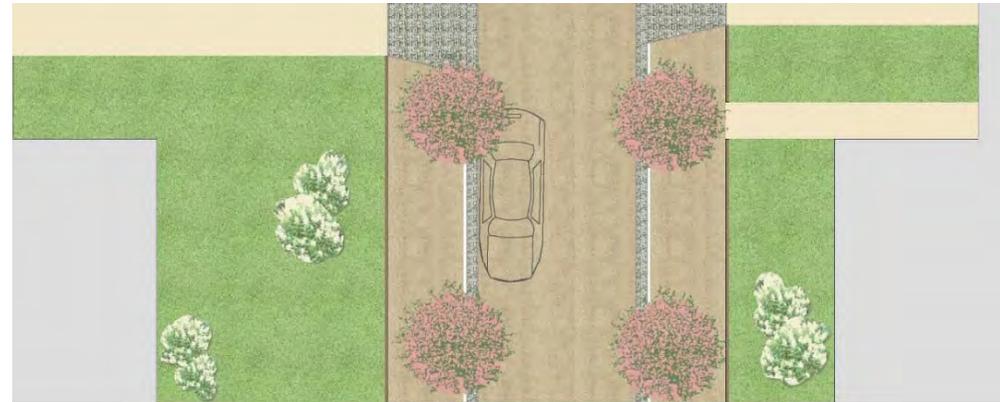
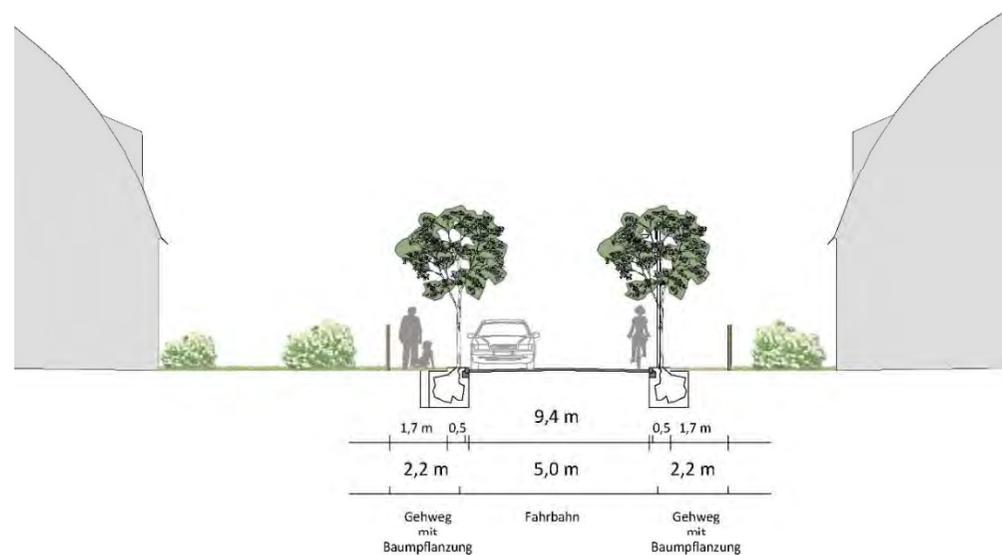
- Orientierung an die ursprüngliche Gestaltung unter Berücksichtigung aktueller Anforderungen
- Erhalt der Straßengliederung „Gehweg – Fahrbahn – Gehweg“, Einbau flacher Borde
- Erhalt des Original-Mosaikpflasters
- Wiederherstellung einer Baumallee unter Berücksichtigung von Einfahrten / Zuwegungen
- denkmalgerechte Sanierung des Torbogens
- Wiederherstellung von Einfriedungen zur stadträumlichen Fassung des Straßenraums
- Erneuerung der technischen Infrastruktur (v.a. Regenentwässerung)

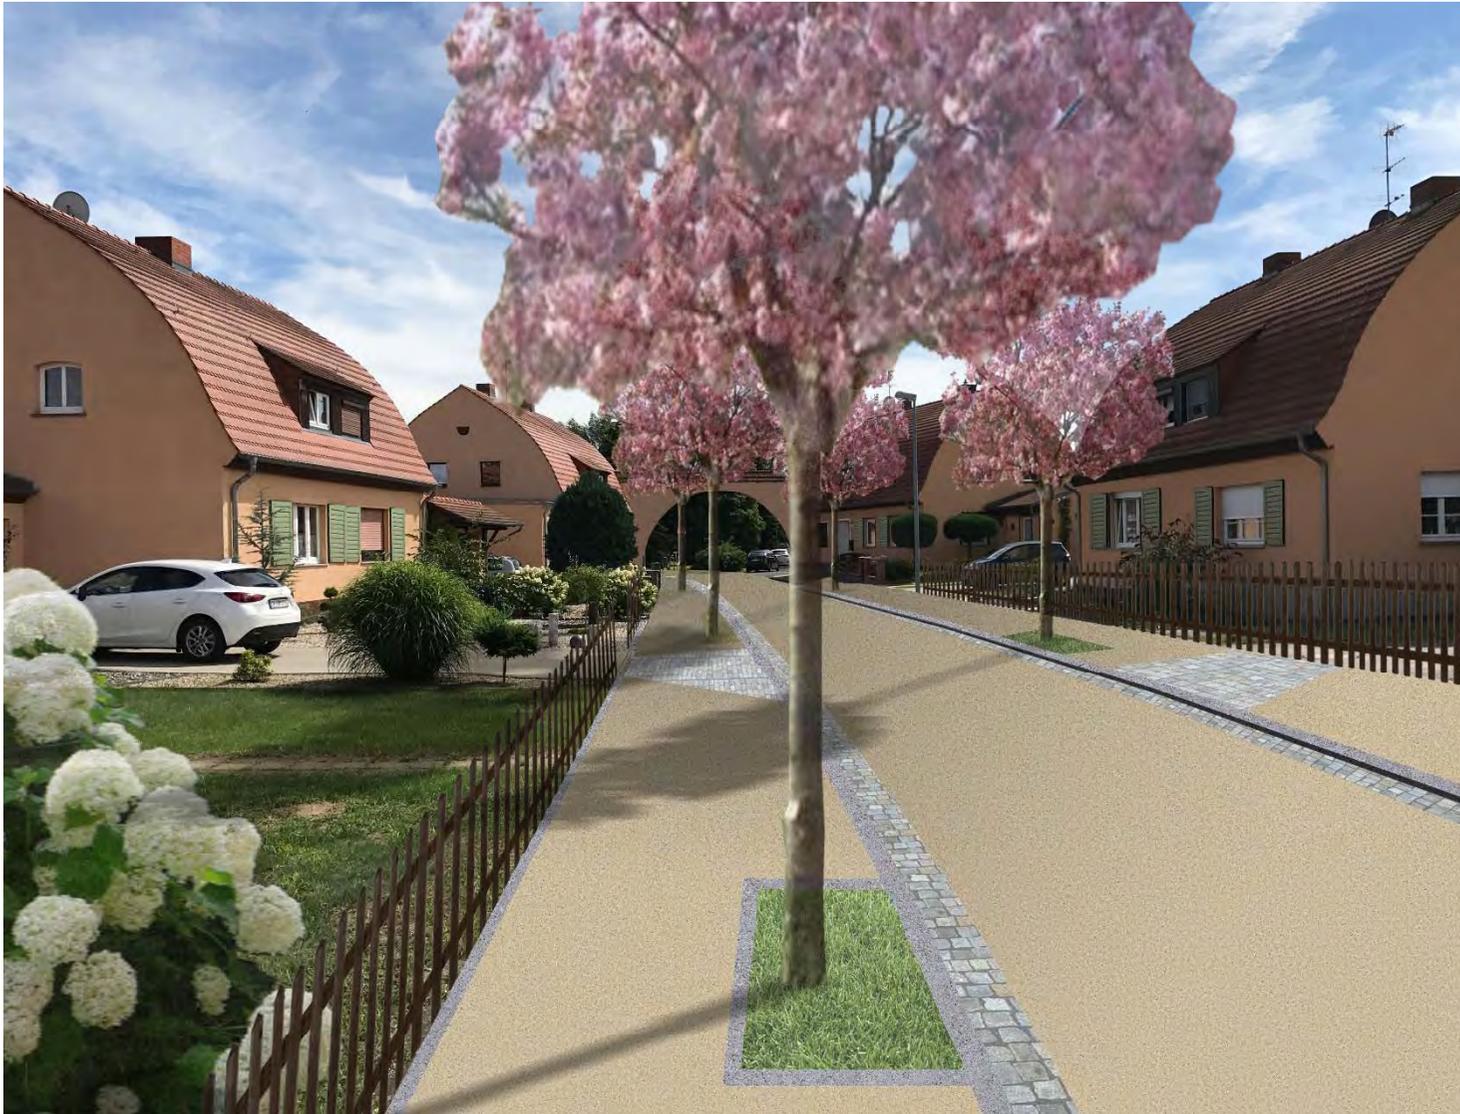
## Am Neuen Damm eingefärbter Asphalt, Baumallee und Holzstaketenzaun

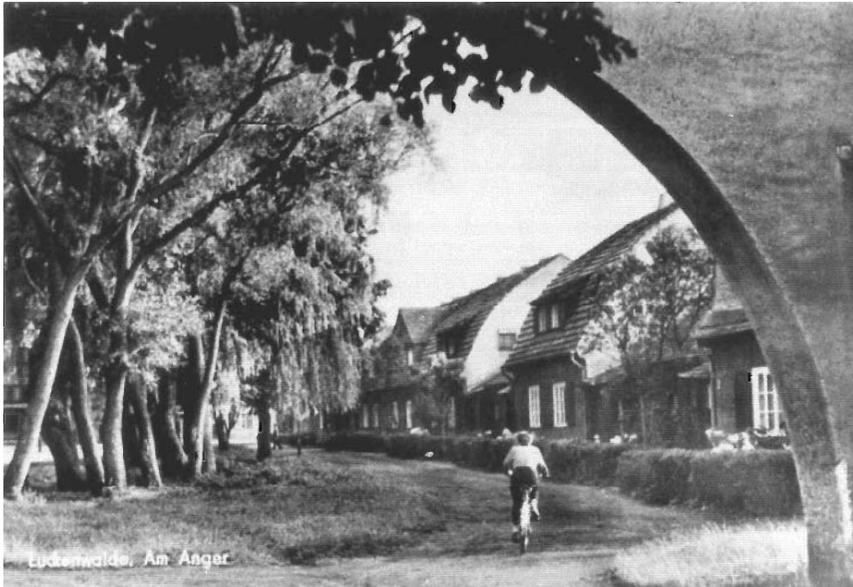
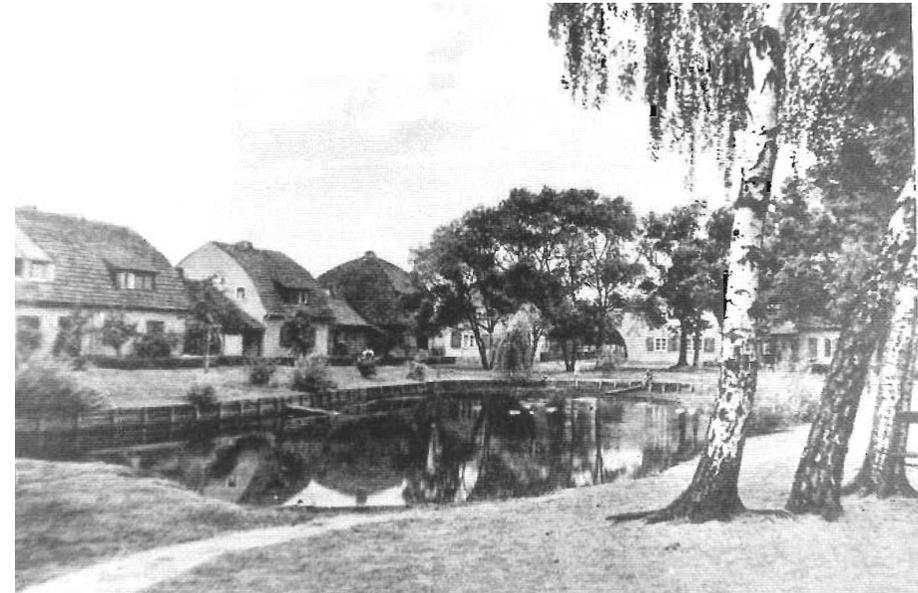
1940er Jahre

- introvertierter und ruhiger Dorfkern mit Teich (Spundwand)
- diverse Baumgruppen (v.a. Birken, Weiden)
- Eingangssituation / optische Rahmung – Torbogen
- unbefestigte Wegeflächen (Mischverkehrsfläche)
- Nutzung: Erholung, Sitzgelegenheiten, Spiel, Eisfläche
- einheitliche Einfriedung der Vorgärten mit Hecken
- Vorgartenbepflanzung mit Obstbäumen und weißblühenden Sträuchern

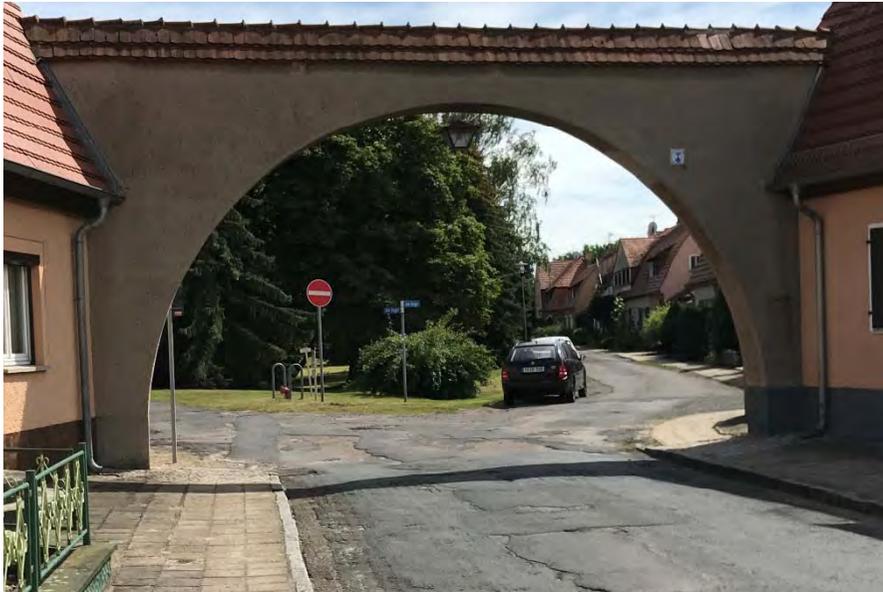
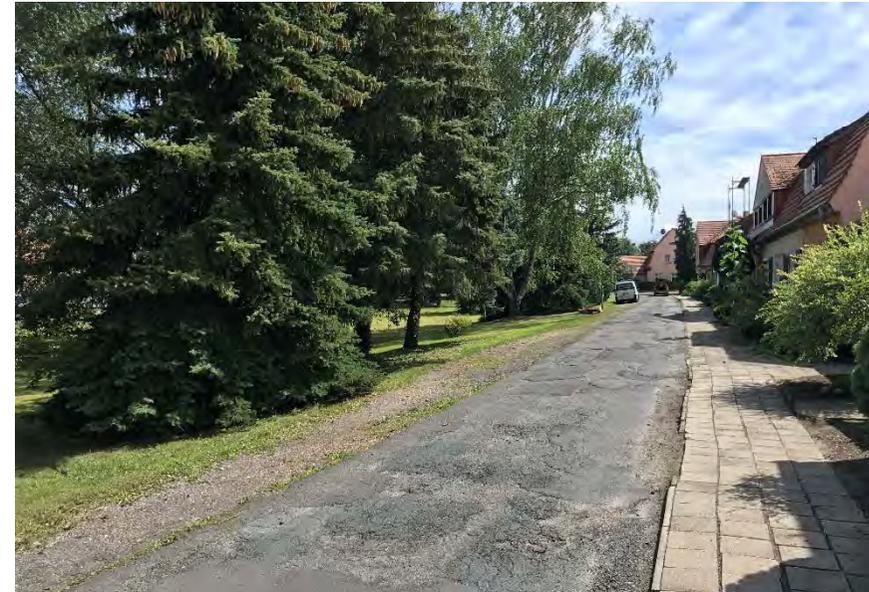
- asphaltierte Fahrbahn
- einseitiger Gehweg mit Betonsteinplatten
- gemuldete Rasenfläche mit diversen Bäumen
- neue Aufsatzleuchten

- fehlende Barrierefreiheit
- schadhafte Oberflächen
- „wild“ parkende Autos am Angerrand
- nicht standorttypische Bäume (v.a. Nadelgehölze) – fehlende Transparenz
- fehlende Nutzungsangebote im Freiraum
- uneinheitliche Vorgartengestaltung

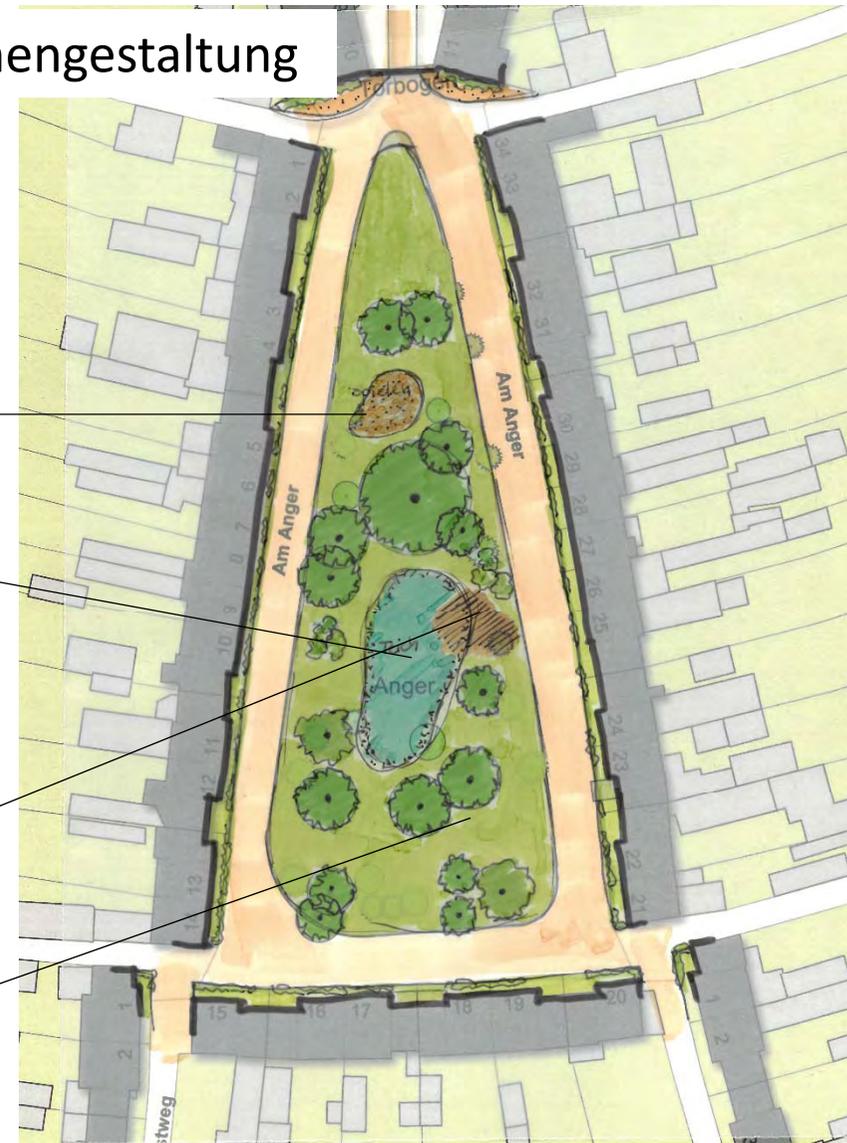
Naturspielplatz

Neue  
Wasserfläche?  
(Prüfen!)

Holzplattform für  
Aufenthalt

Sitzbänke zum  
Verweilen

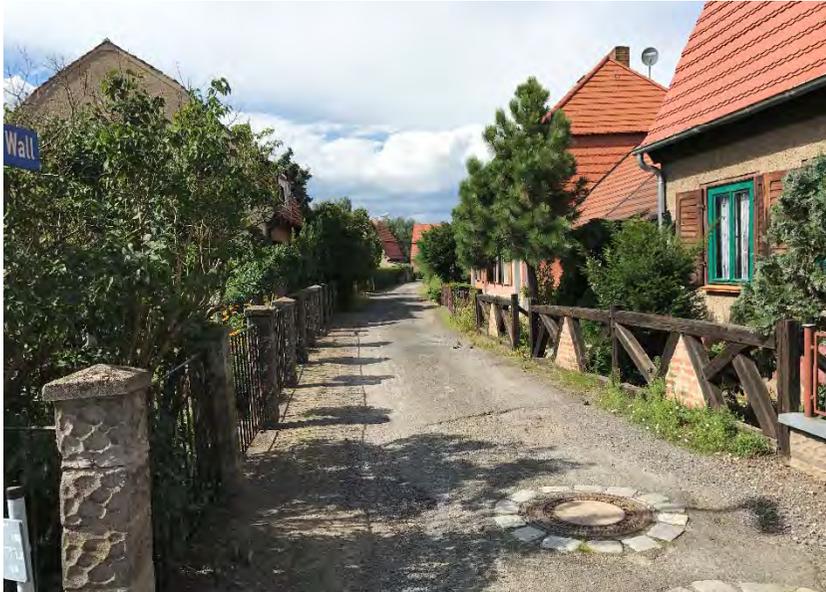
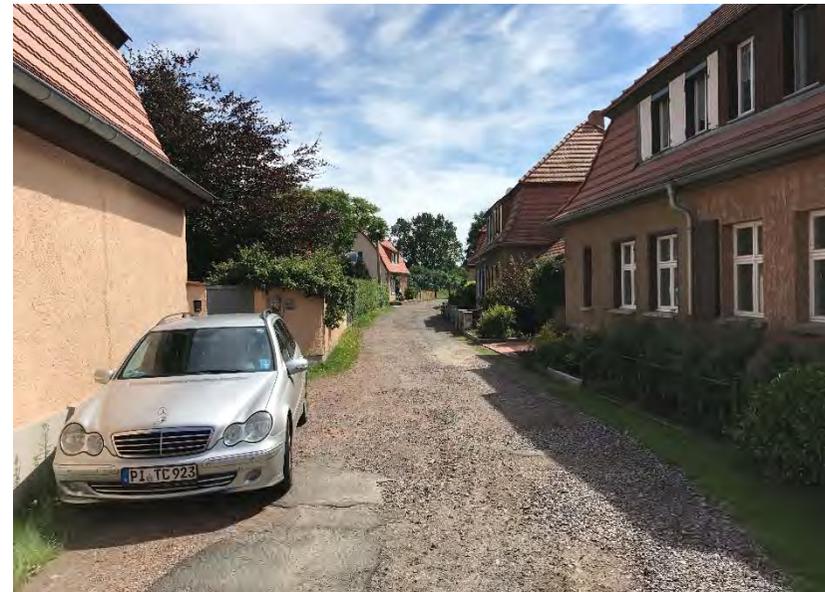
- Mischverkehrsfläche (4 m breit)
- Schotter, z.T. asphaltierte Fahrbahn
- Schachtdeckel-Einfassung in Großsteinpflaster
- Zweirichtungsverkehr
- DDR- Leuchte auf Betonmast

- fehlende Barrierefreiheit
- schadhafte Oberflächen
- uneinheitliche Vorgartengestaltung
- Regenwasserversickerung
- unpassender Leuchtentyp

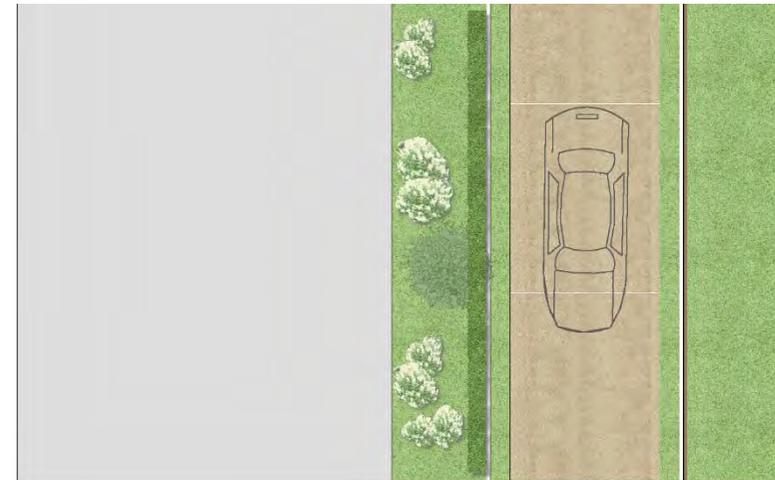
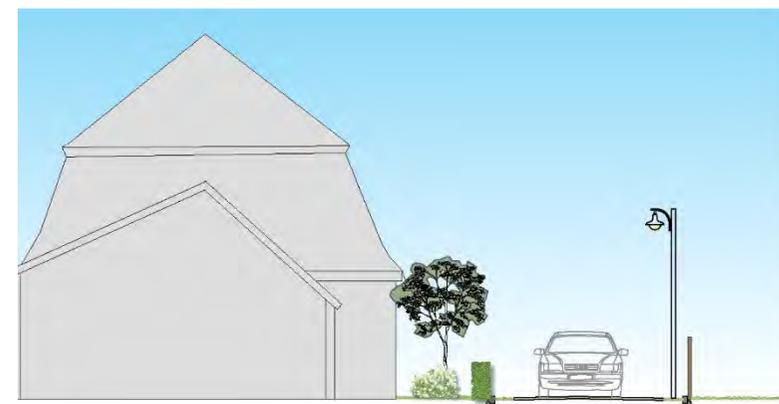
- Erhalt des ländlichen Wegecharakters
- Berücksichtigung aktueller Anforderungen (v.a. Barrierefreiheit, Entwässerung, Vermeidung von Geschwindigkeitsüberschreitungen)
- Herstellung eines einheitlichen, befestigten Oberflächenbelages
- homogenere Gestaltung der Vorgartenzone (Heckenpflanzung)

2,0 m 0,4 3,2 m 0,4  
 Vorgarten Mischverkehrsfläche Garten

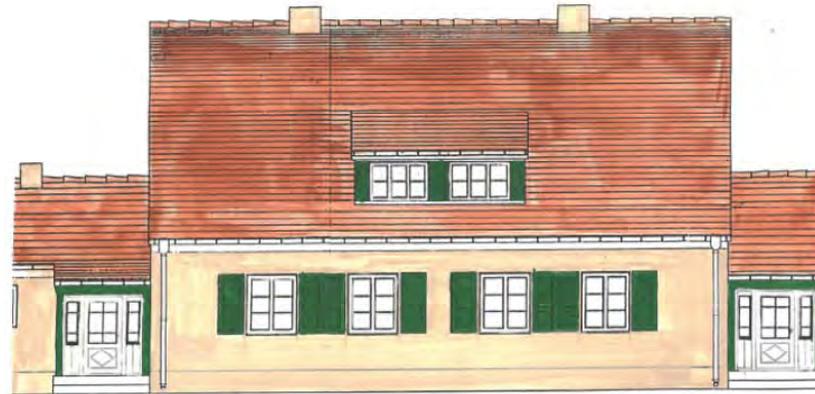
Am Neuen Damm 7 und 8

## Originale Farbigkeit lt. restauratorischer Farbuntersuchung

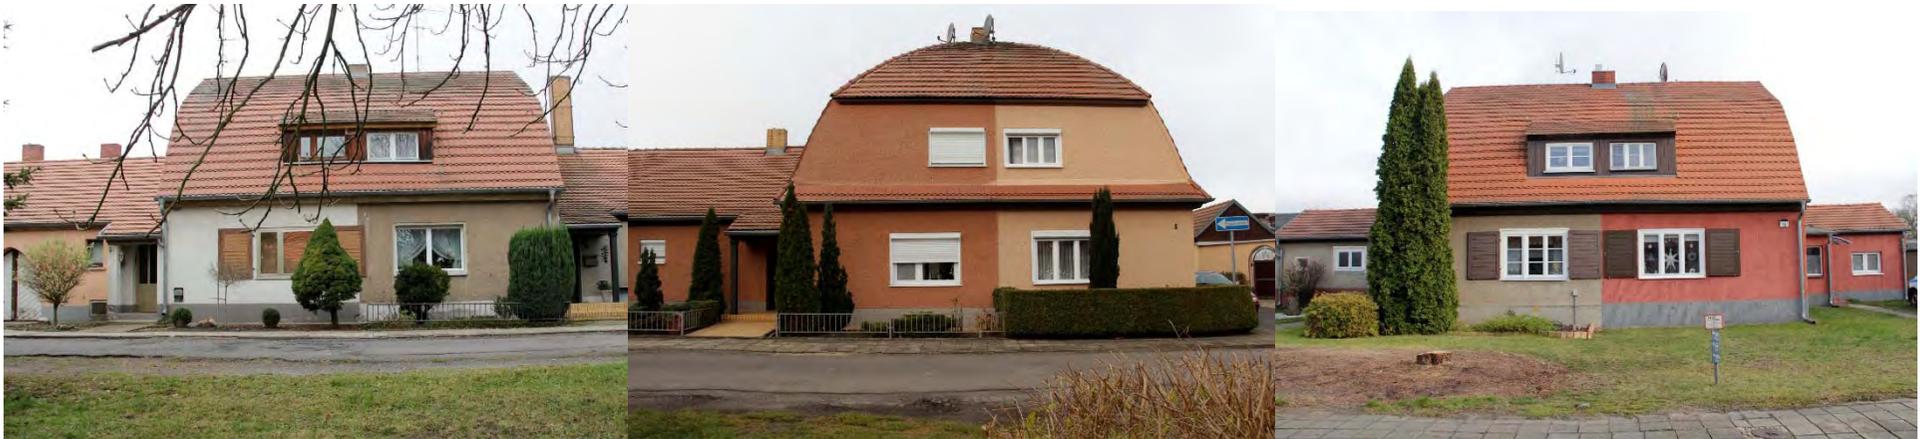
- weitgehend einheitliche Dachdeckung
- aber gestörtes Erscheinungsbild durch abweichende Farbbehandlung (Fassade, Fenster, Türen), insbesondere bei Doppelhäusern
- Unterschiede in Farbigkeit / Beschaffenheit je nach Hersteller und ausführenden Firmen

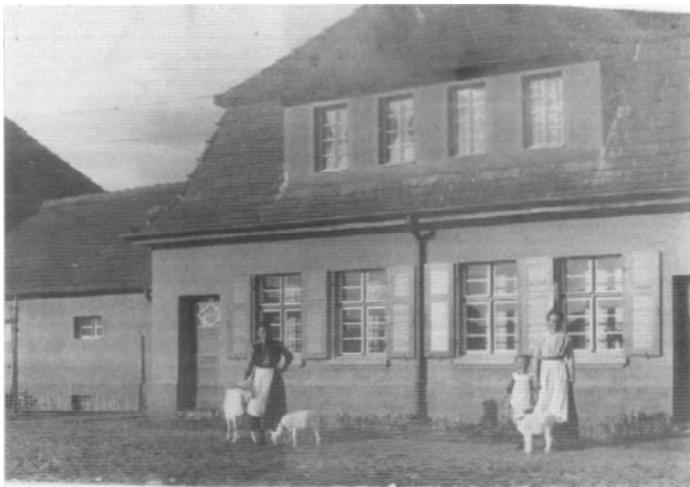
Am Wall 7 / 8 (1922) Quelle: Ide, Christina

Zweifarbige Fenster, Fensterläden und Türen

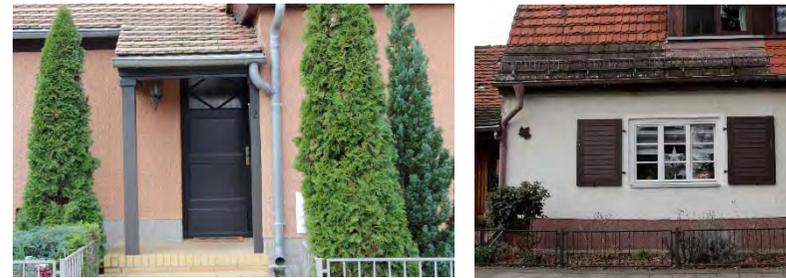
**Einfarbige** braune Fenster, Fensterläden und Türen gem. Gestaltungskatalog

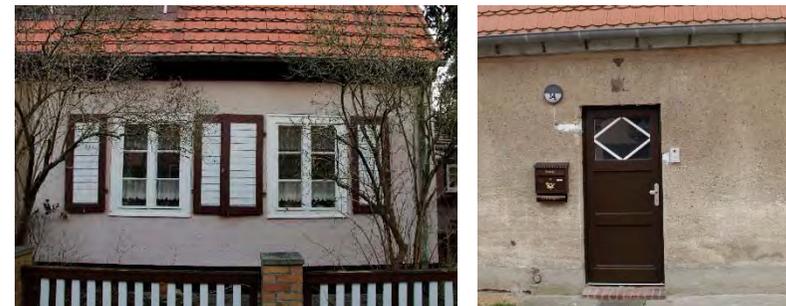
**Zweifarbige** Fenster, Fensterläden und Türen in Anlehnung an ursprüngliche Gestaltung

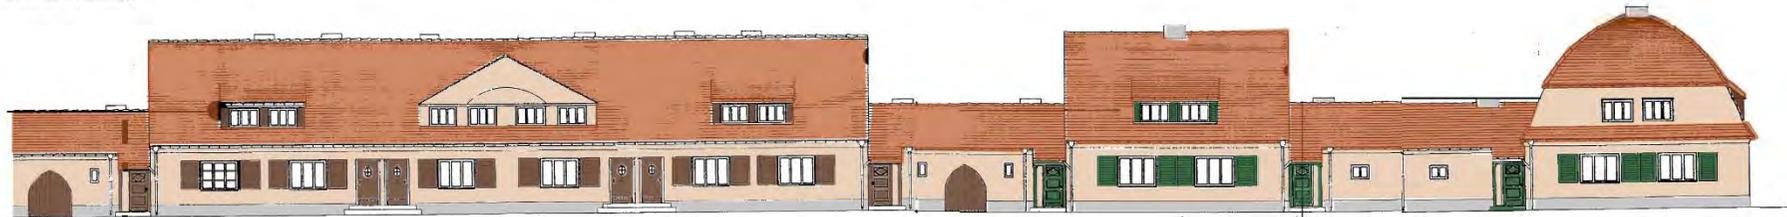
**Gestaltungsziel (2003)** originale Farbigkeit von Fensterläden und Bauteilen im Eingangsbereich (Restauratorische Farbuntersuchung)  
gem. Gestaltungskatalog

- Einheitliche Farbgestaltung je Doppelhaus / Reihnhaus
- differenzierte Farbgestaltung entsprechend der restauratorischen Farbuntersuchung (Fensterläden/ Türen / Eingangsbereiche)
