BOULEVARD GESTALTEN

Breite Straße, Stadt Luckenwalde

Präsentation Entwurfsplanung
20.05.2014

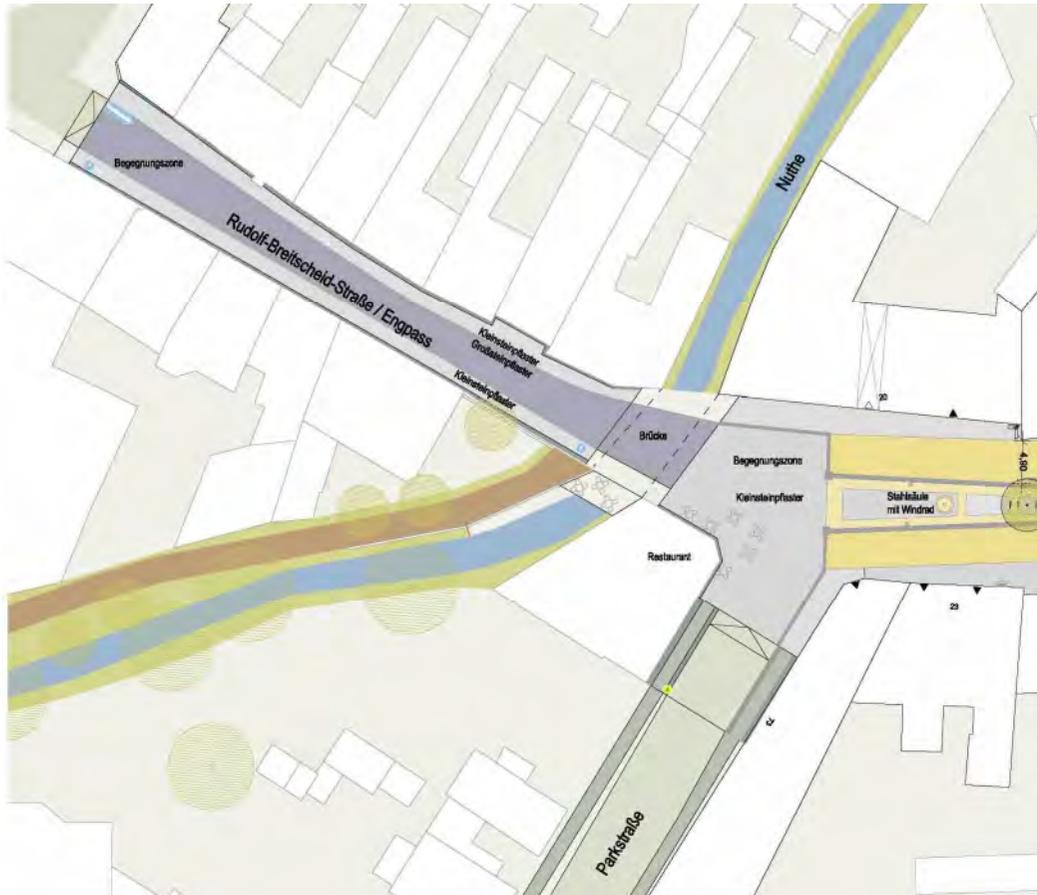
Übergang Boulevard / Parkstraße

Die Neugestaltung des Straßenraums im Bereich des Engpasses erfolgt als „shared space“, der Boulevard gewinnt dadurch einen gestalterisch unabhängigen Erweiterungsbereich.

Die Zufahrt erfolgt als Einbahnstraße von Westen her in den Engpass, vom Kleinen Hag gibt es keine Zufahrtsmöglichkeit mehr. Durch diese Funktion sollen die Fahrgeschwindigkeit und der Durchgangsverkehr reduziert werden.

Der Straßenbelag wird auf Fußgängerniveau angehoben. Vor dem italienischen Restaurant bietet der neu gestaltete Straßenraum ausreichend Raum für das Aufstellen von Tischen und Stühlen und schafft die Möglichkeit zu einer Belebung des Straßenraums.

Ein Kurzzeitparken wird im Abschnitt Engpass einseitig auf der östlichen Seite ermöglicht.

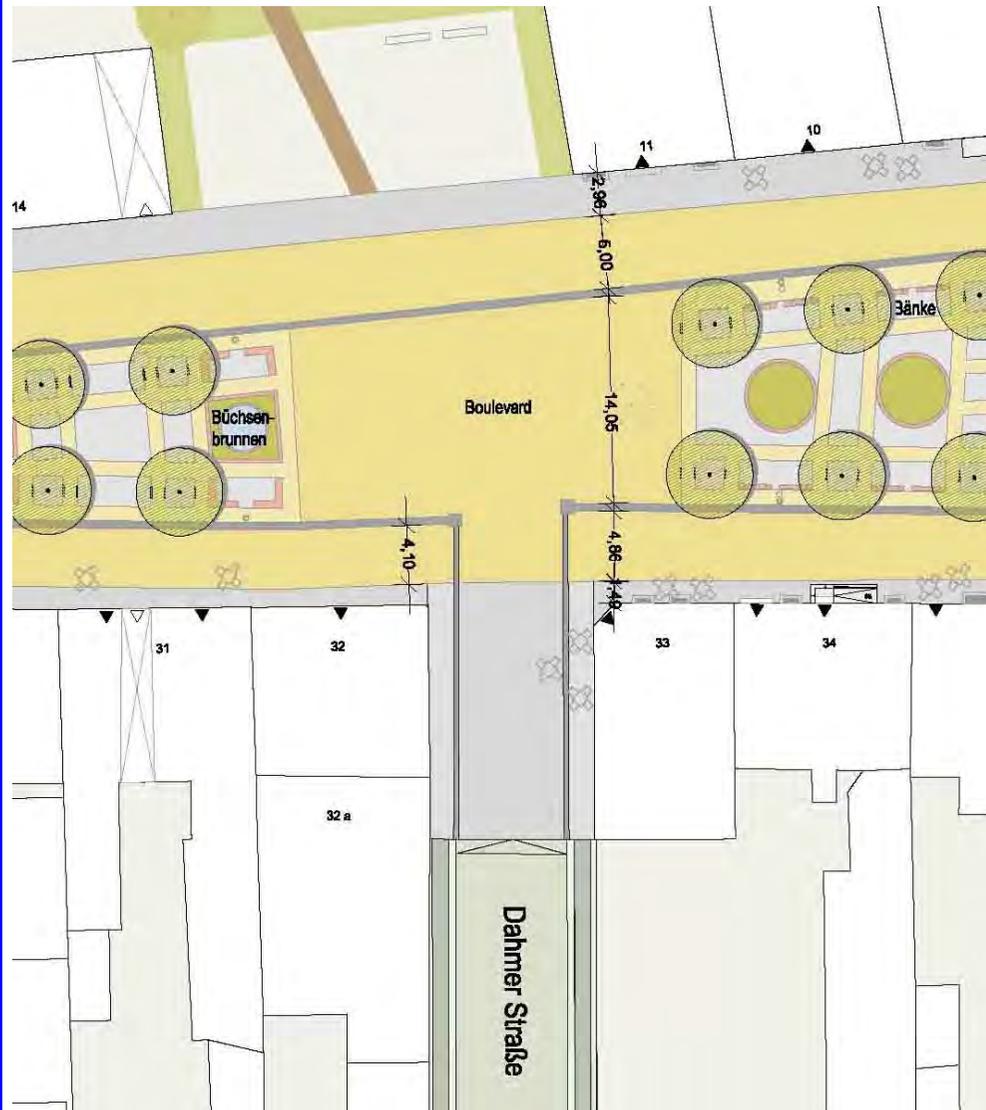
Übergang Boulevard / Dahmer Straße

Die Zugangssituationen zum Boulevard wird deutlich in die Dahmer Straße zurückgesetzt.

Es wird die komplette Einbindung des Eckgebäudes in den Boulevard erreicht. Für das Cafe ist so eine erweiterte Außenwirkung ermöglicht. Die Fußgängerzone in der Dahmer Straße beginnt so, dass die Pkw in der letzten Grundstückzufahrt bequem wenden können.

Der Büchsenbrunnen wird auf die südliche Platzkante umgesetzt, sein bisheriger Standort wird rückgebaut, am neuen Standort werden zwei Bestandsbäume nicht nachgepflanzt. Die zentrale Platzfläche wird deutlich großzügiger und bietet bei Events und Festveranstaltungen künftig mehr Variabilität.

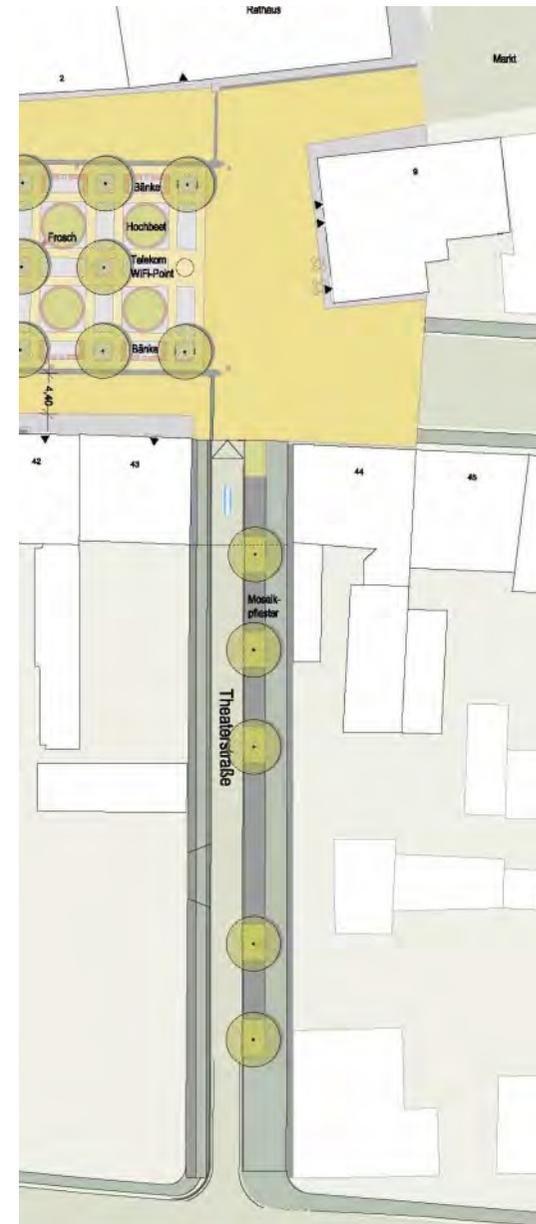
Übergang Boulevard / Theaterstraße _ Anbindung Lämmergasse

Die Neugestaltung des Straßenraums im Bereich zwischen Theaterstraße und Lämmergasse erfolgt für Fußgänger und Verkehrsteilnehmer auf einem Niveau.

Die Lämmergasse wird dabei so gestaltet, dass sie in beide Richtungen befahren werden kann. Die Weiterfahrt in die Theaterstraße wird als Einbahnstraße ausgebildet.

Die Theaterstraße wird in ihrem Belagsmuster weitergeführt und als Asphaltstraße befestigt an den Boulevard geführt. Die Gehwege werden mit der Luckenwalder Platte und einem Mosaikstreifen gestaltet, als begleitende Baumpflanzung werden die Säulenahorn fortgeführt.

Die Stelen des Stadtpfades, die im Übergang zum Boulevard stehen, werden neu platziert. Sie unterstützen künftig die Orientierung der Verkehrsteilnehmer beim Befahren des shared-space Bereichs.

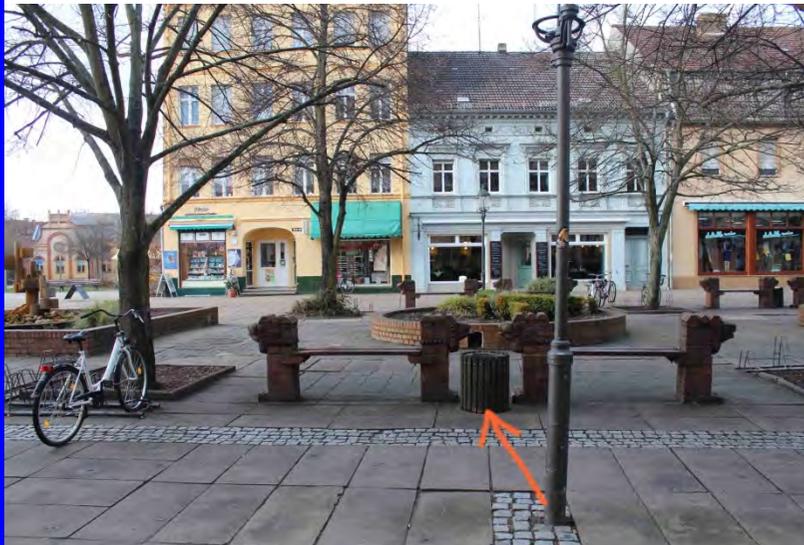
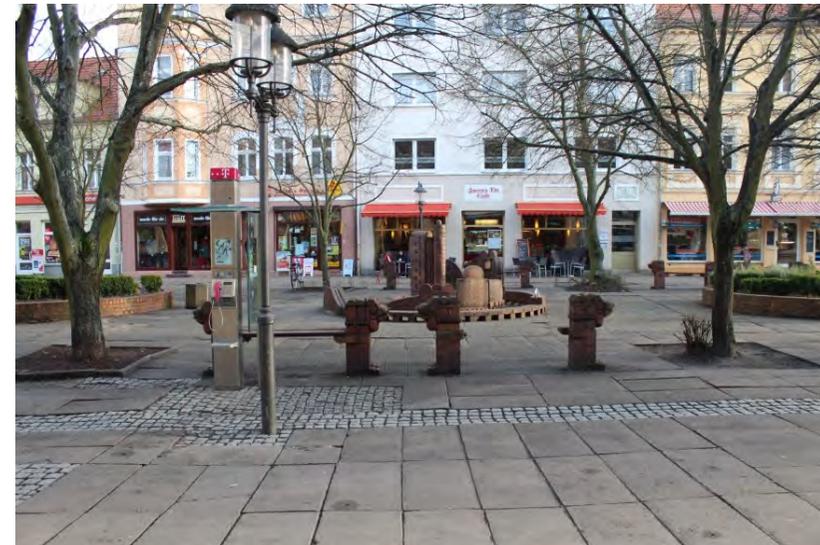
Leitsystem für sehbehinderte und blinde Menschen

Die den inneren Boulevard begleitende Rinnen erhalten eine zusätzliche und neue Funktion. Sie werden zu taktilem Leitstreifen für Sehbehinderte und Blinde. Durch den Farbkontrast und durch die Oberflächentextur des Pflasters ist die Rinne für diese Funktion geeignet und es braucht kein gesondertes Leitsystem entwickelt werden.

An den Anfang und Endpunkten weitet sich die Rinne zu einem Aufmerksamkeitsfeld ca. 90x90cm und durch ein dunkles Granitbord erfolgt die Führung in die seitlich angrenzenden Straßenräume.

Ein Teil der **Mastleuchten** muss aus den Rinnen in den inneren Boulevard verrückt werden. An der jetzigen Situation stellen Sie sonst eine Unfallgefahr für Sehbehinderte dar.

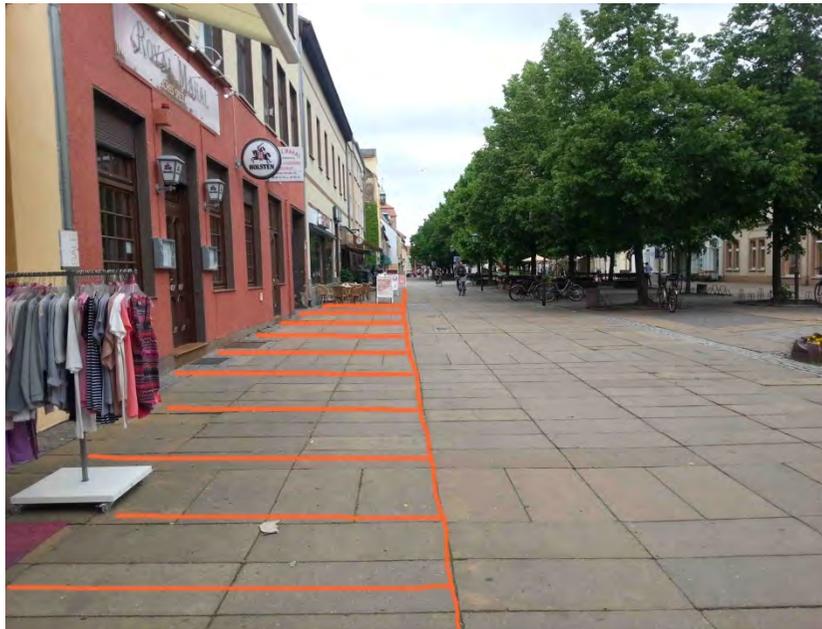
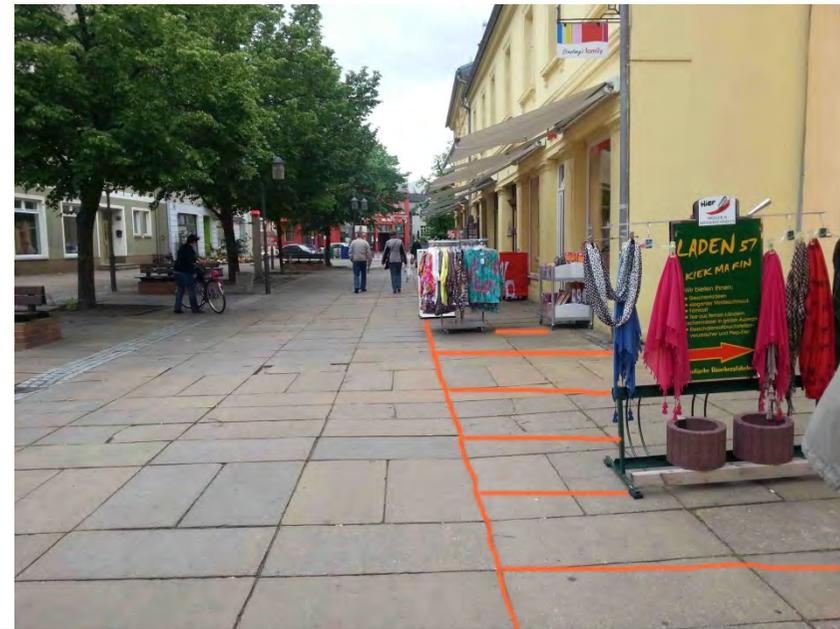
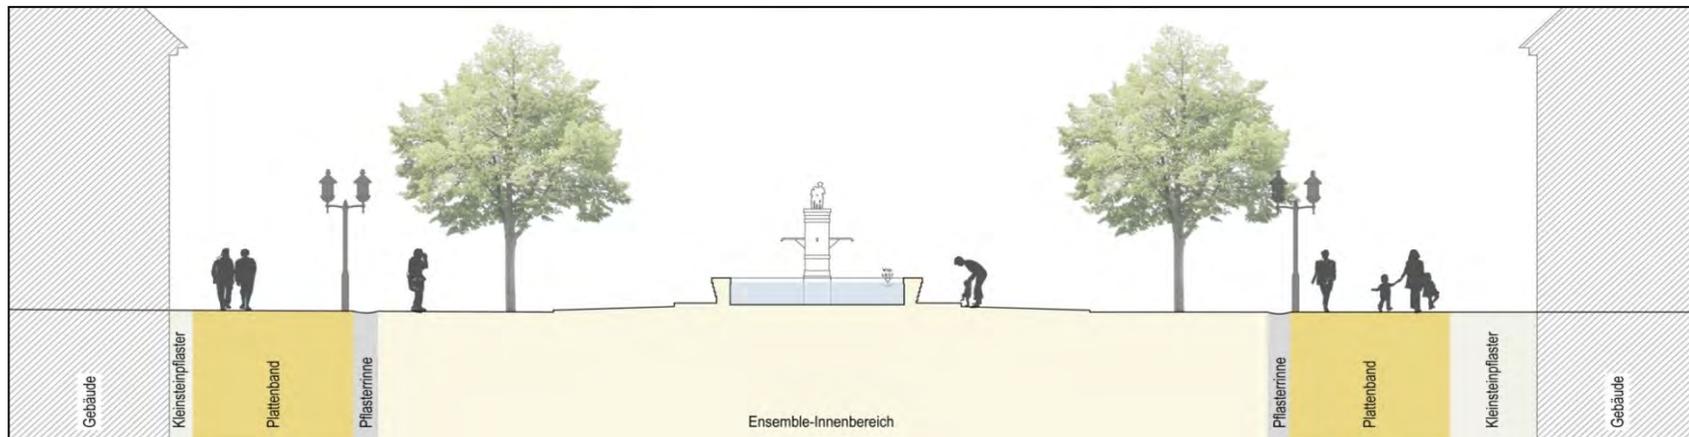
Leitsystem für sehbehinderte und blinde Menschen

Künftig soll neben der Rinne zum „Inneren Boulevard“ auch der seitlich vor den Gebäuden geplante Wechsel zwischen Plattenbelag und Kleinsteinpflaster als Orientierungs- und Leitsystem dienen. Für die Geschäfte wird diese Linie als Grenze für das Aufstellen von Bestuhlung, Tischen und sonstigen Auslagen festgelegt.

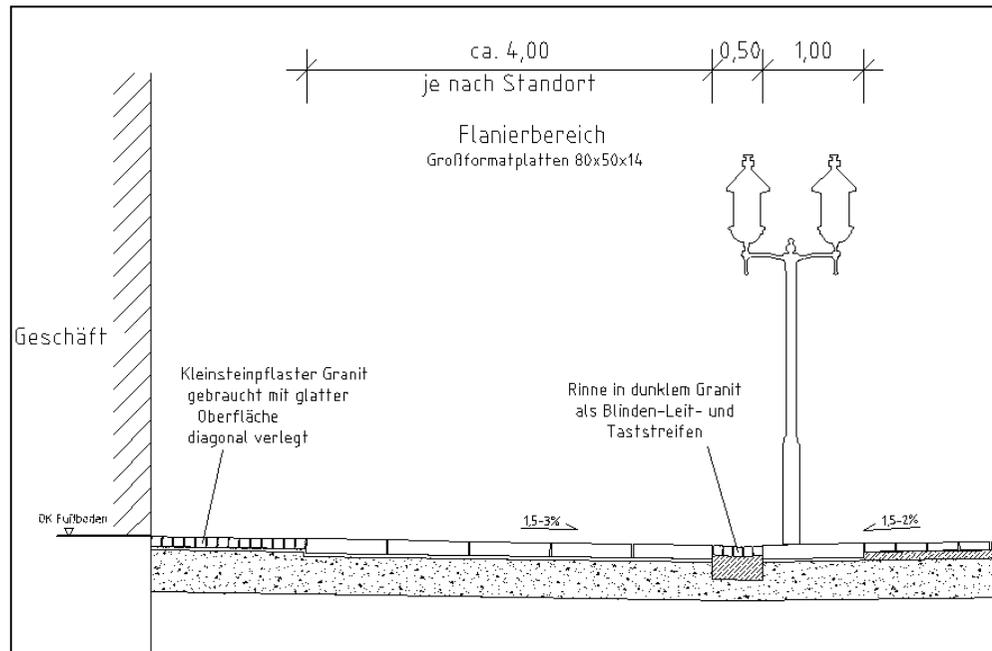
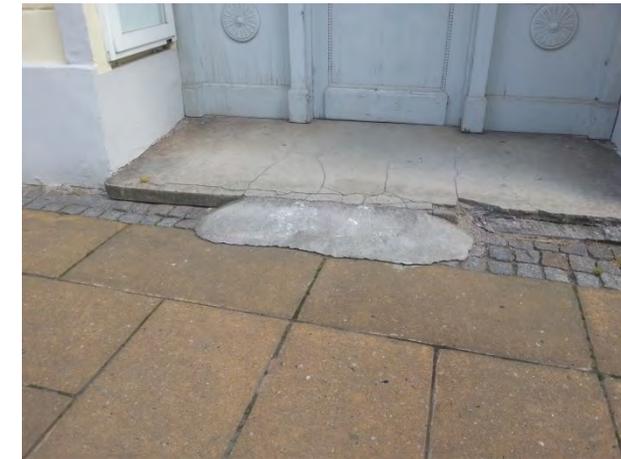
Leitsystem für sehbehinderte und blinde Menschen

Die Umsetzung der Barrierefreiheit im Boulevard erfolgt durch sanftes Anheben des innenliegenden Ensemblebereiches, die Höhe variiert dabei. Bei Beibehaltung einer geringen Querneigung von 1,5 – 2,5 % wird an den Gebäuden eine Höhenordinate in Mittel zwischen den derzeitigen Zufahrten und der ersten Trittstufe erreicht.

Dieser nur noch geringe Höhenunterschied wird im hochwertig gepflasterten Randbereich (glatte Oberflächen) zwischen dem Großplatten-Flanierband und dem Gebäude über die Neigung ausgeglichen. Dadurch ist ein barrierefreier Eingang in die Geschäfte (1. Trittstufe) sowie in die Gebäudezufahrt möglich.

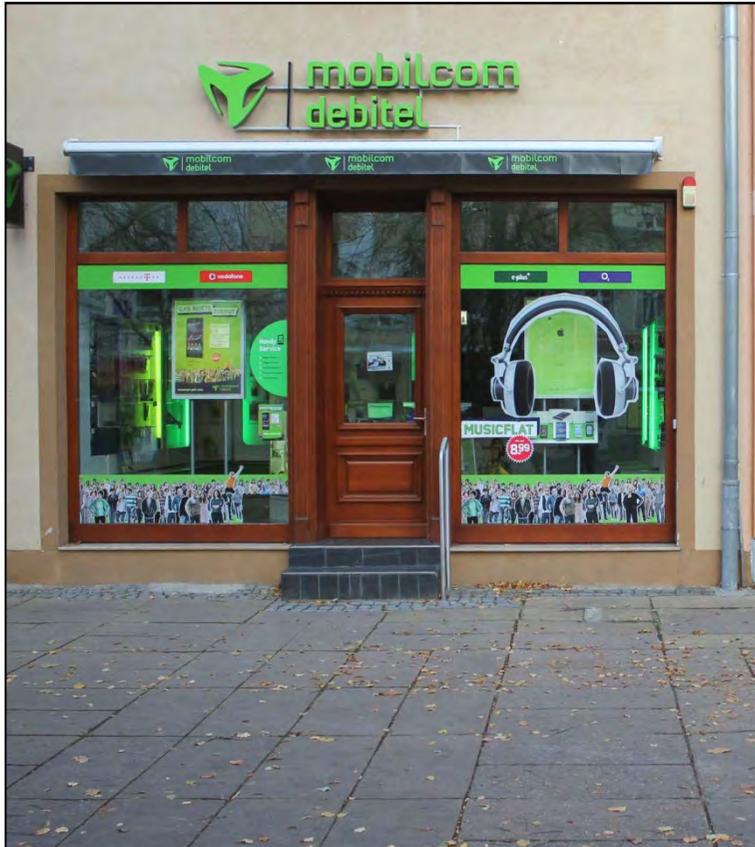
Ansicht Bestand mit **fehlender** Barrierfreiheit

Bei den wenigen Gebäuden mit mehreren Stufen wird ein erhöhter breiter Seitenstreifen mit seitlicher Rampe vorgesehen, welcher aber so angeordnet ist, dass er zu keiner Stolperkante im Boulevardbereich führt.

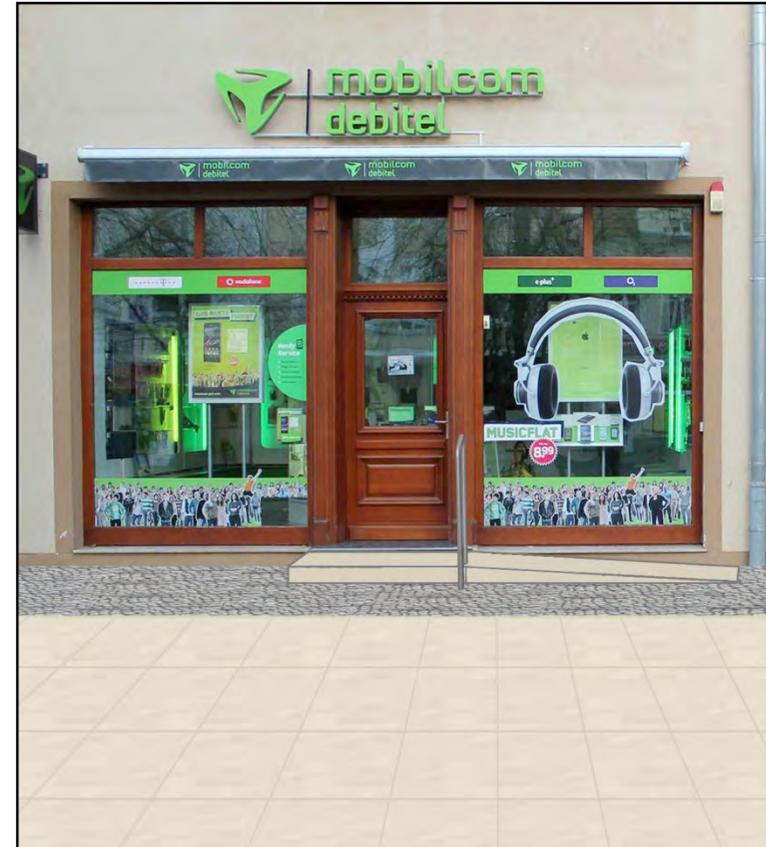
Ansicht Planung mit **barrierefreier Erschließung**

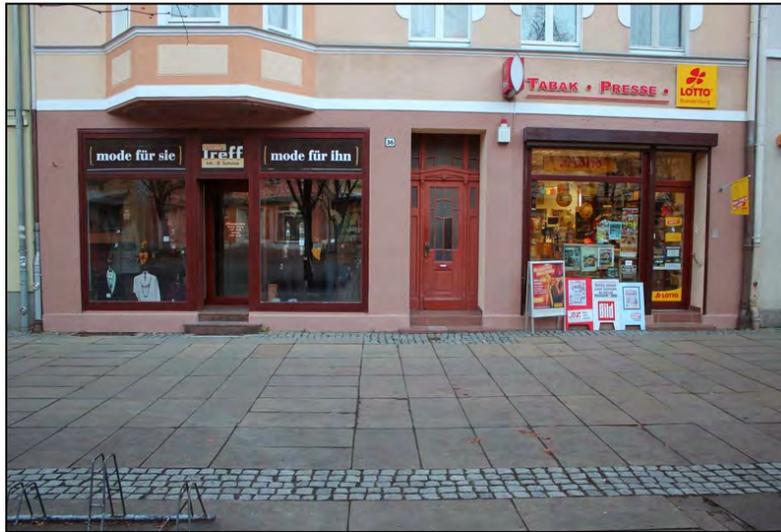
Ansicht Bestand
mit **fehlender** Barrierefreiheit

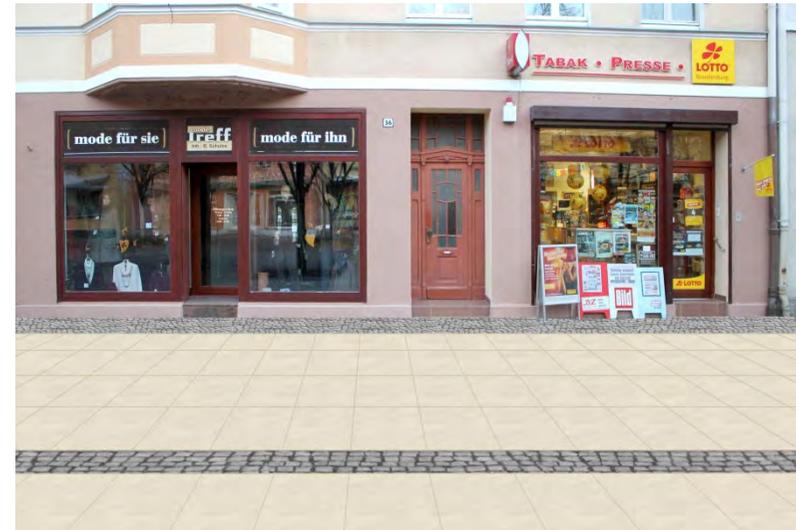
Ansicht Planung
mit verbleibender Stufe auf Grund der Eigenart der Architektur des Gebäudes, die ohne Sockel ihre Gestalt verliert.

Als Orientierung für Sehbehinderte dient der kontrastreiche Wechsel zwischen dem ruhigen hellgelben Plattenbelag und dem begleitenden Kleinsteinpflaster der Rinnen.

An den Anbindungspunkten zu angrenzenden Straßen wird in Verlängerung der Bordsteinsituation durch das Pflaster als taktiles Element die Orientierung für sehbehinderte Menschen verbessert.

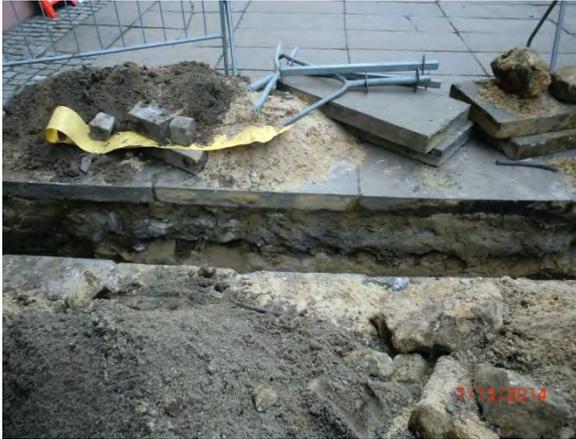
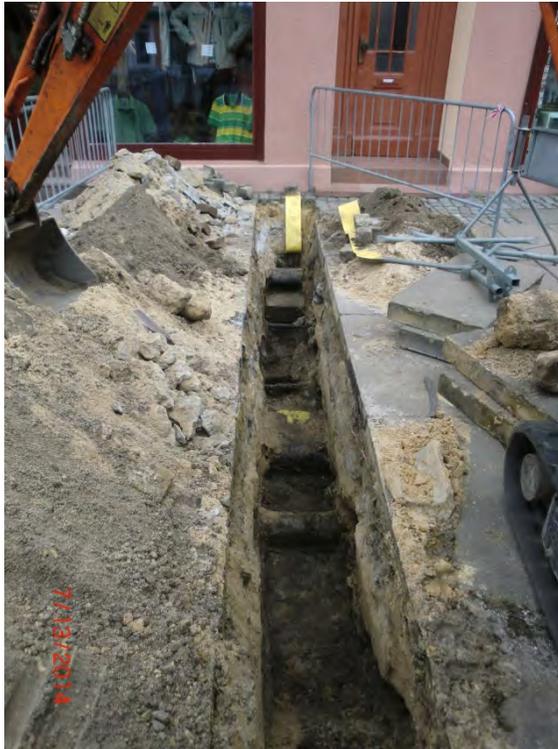
Wiederverwendung von Platten

Die Bestandsplatten wurden hinsichtlich Ihrer Materialität und Haltbarkeit von einem Labor beprobt, zusätzlich wurden im Rahmen von Suchschachtungen die Art der Verlegung untersucht.

Festgestellt wurde, dass die Platten sehr inhomogen hergestellt wurden, es gibt unterschiedliche Beton- und Farbqualitäten, sowie eine Teil der Platten mit eingelegten Armierungseisen.

Die Verlegung der Platten erfolgte in bis zu 30cm mächtige Betontragschichten in eine ca. 3cm dicke Bettungsschicht aus Beton.

Eine Wiederverwendung der Platten ist auf Grund der Art der Bettung und des stark abweichenden Qualität der einzelnen Platten nicht möglich.

Bestandsplatten wurden auf Betongüte untersucht, Probegrabungen haben zusätzlichen Aufschluss über den Oberbau und die Lage der einzelnen Medien gegeben. Festgestellt wurde, dass eine Wiederverwendbarkeit von Bestandsmaterialien nicht möglich ist, nicht nur die unterschiedlichen Materialqualität der Platten spielt hierbei eine Rolle, sondern insbesondere die Bettung der Platten in ein Mörtelbett mit 20-30cm Unterbeton.

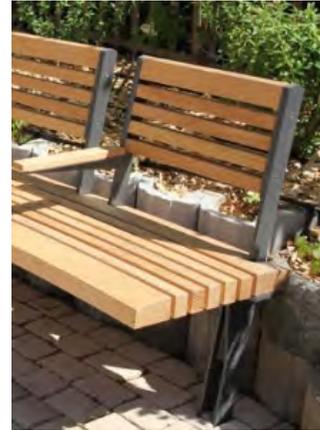
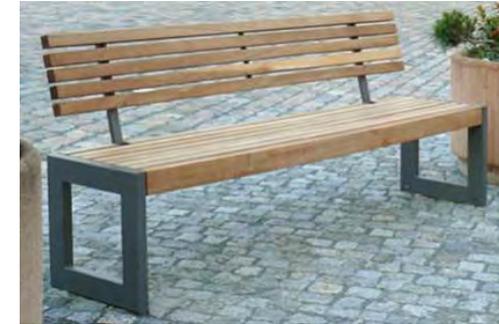
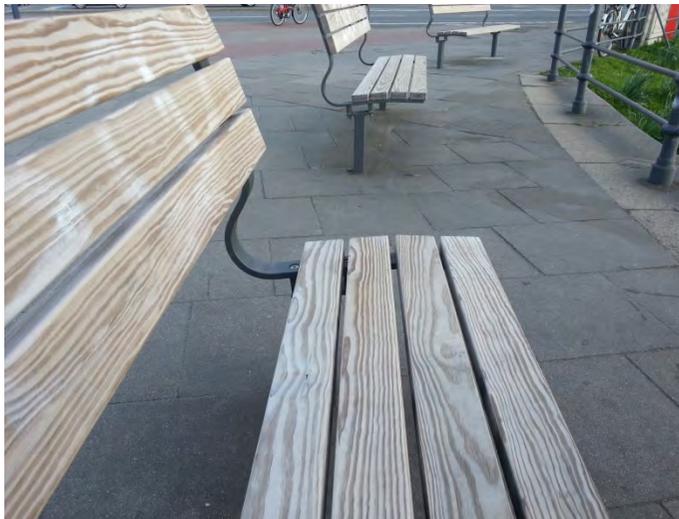
Bei der Neugestaltung der Bänke wird die Typologie beibehalten, jedoch eine moderne Verarbeitung realisiert.

Die Bänke werden ergonomisch und funktional verbessert.

Da die Bänke in der Höhe nicht reguliert werden können ist eine Sonderausstattung einzelner Bänke mit seitlicher Armlehne vorgesehen, sie dient als Aufstehhilfe für ältere Menschen.

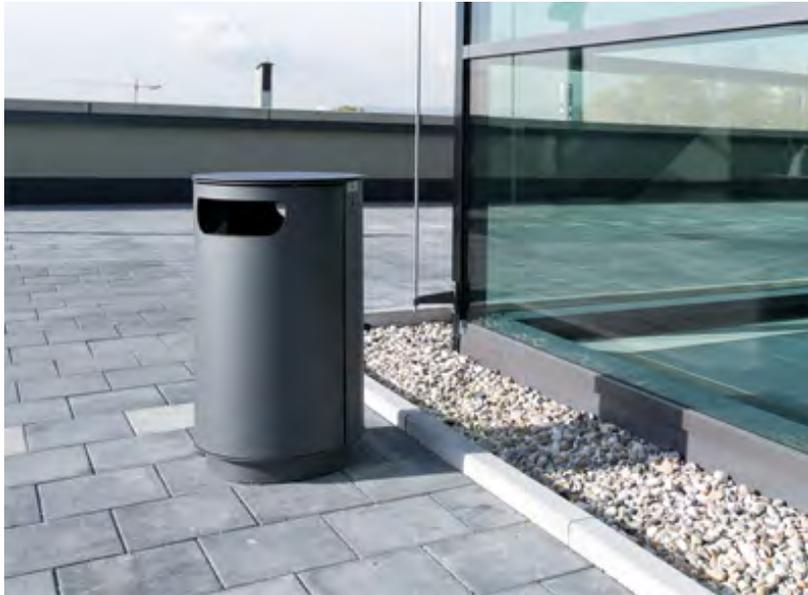
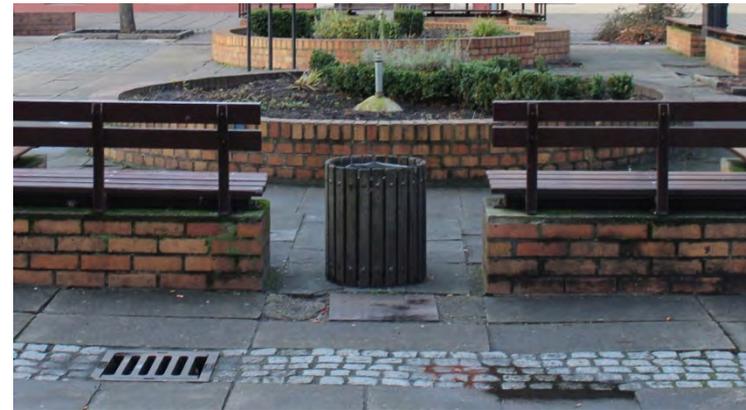
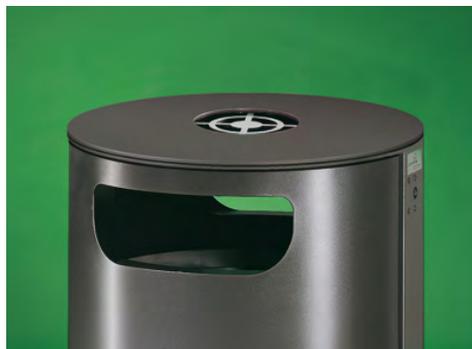
Bei der Neugestaltung der Abfallbehälter wird der runde Typ aus dem Bestand neu interpretiert.

Es kommt ein Behälter mit runder schlichter Form, aus Stahl, anthrazit lackiert, mit Aschenbecher zur Ausführung.

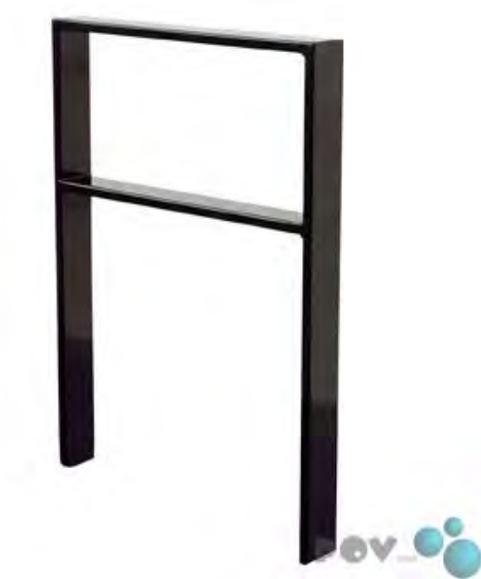
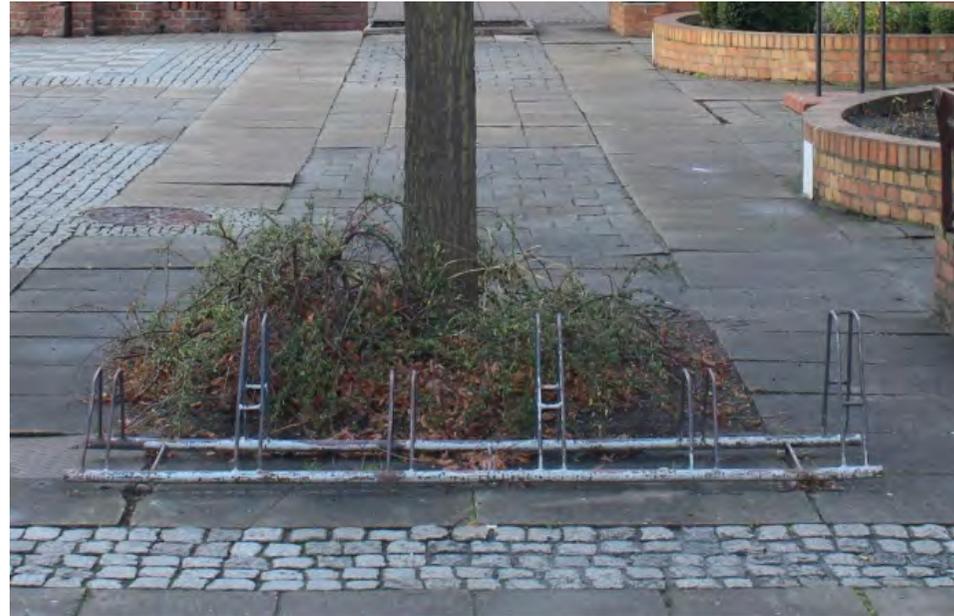
Neugestaltung der Fahrradbügel

Bei der Neugestaltung der Fahrrad-Abstellbügel wird eine zeitgemäße schlichte Bügelkonstruktion Verwendung finden.

Die Bestandsfahrradständer bieten ungenügende Sicherungsmöglichkeiten, Fahrrad -Felgen können leicht zu Schaden kommen. .

Es wird ein antrazithfarbener Anlehn-Bügel mit Querholm aus Flachtsahl, jeweils seitlich der Bäume gestellt.

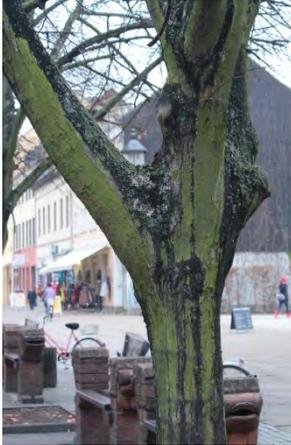
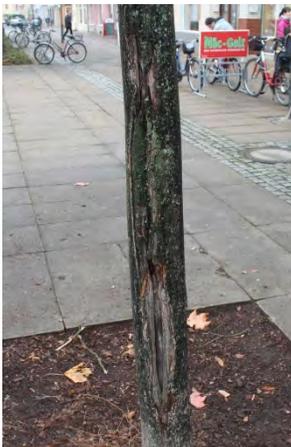
Bäume auf dem Boulevard

Vitalität: Es fällt auf, dass sich der Entwicklungszustand der **Bäume** sehr unterschiedlich darstellt, bedingt durch vermutlich abweichende Standortfaktoren im Untergrund. Die Linden weisen „gediegene“ Wuchsformen auf, der typische durchgehende Leittrieb ist nur bei wenigen Bäumen ausgebildet, sogenannte Zwieselstellungen von Hauptästen dominieren. Nach eigener gutachterlicher Einschätzung sind Schäden durch ausbrechende Starkäste bereits absehbar. Die Linde ist ein Herzwurzler, erkennbare Schäden an Platten durch Wurzeln zeugen von Standortproblemen im Untergrund.

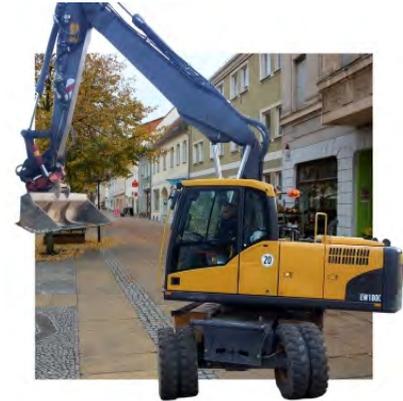
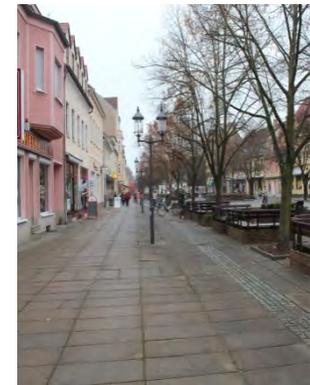
Bäume auf dem Boulevard

Tilia cordata 'Rancho'

Kleinbaum, (7) 9-12 m hoch, 4-6 (8)m breit;
anfangs schmal-eiförmig, später dicht kegelförmig,
regelmäßig aufgebaute Kompaktkrone;
Äste schräg aufrecht, nicht überhängend;
langsamwüchsig.

Blattwerk: Klein, rund-herzförmig, glänzend
dunkelgrün, **kaum Honigtaubildung;**

Wurzel: Anfangs Pfahlwurzler, später Herzwurzler,
hoher Feinwurzelanteil

Einpflastern bei offenen Fugen vertragend,
empfindlich gegen Bodenverdichtung.

Eignung: Die Tilia cordata 'Rancho'
(Kleinkronige Winter-Linde)

eignet sich besonders aufgrund ihres schmalen
Kronenaufbaus für den innerstädtischen Bereich.
Selbst in schmalen Straßen reicht der Platzbedarf
dieser Sorte aus, ohne an Form und Ästhetik zu
verlieren.

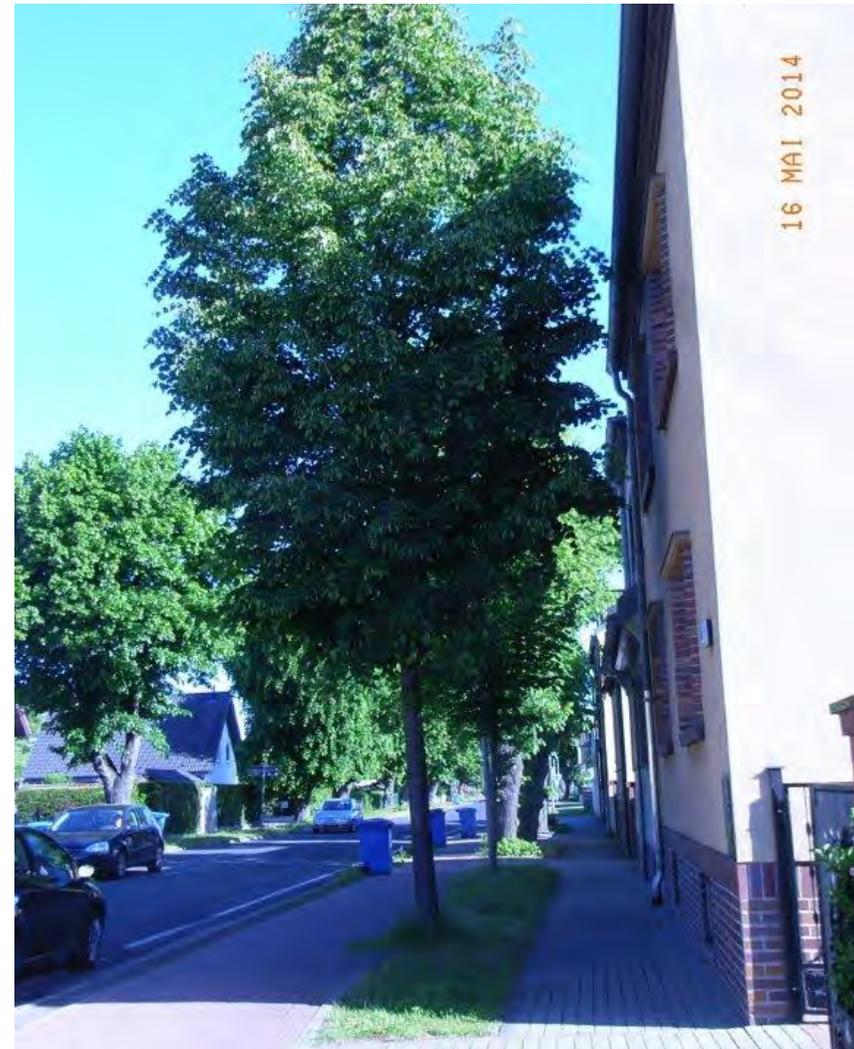
Luckenwalde: Straße des Friedens, Tilia cordata „Rancho“

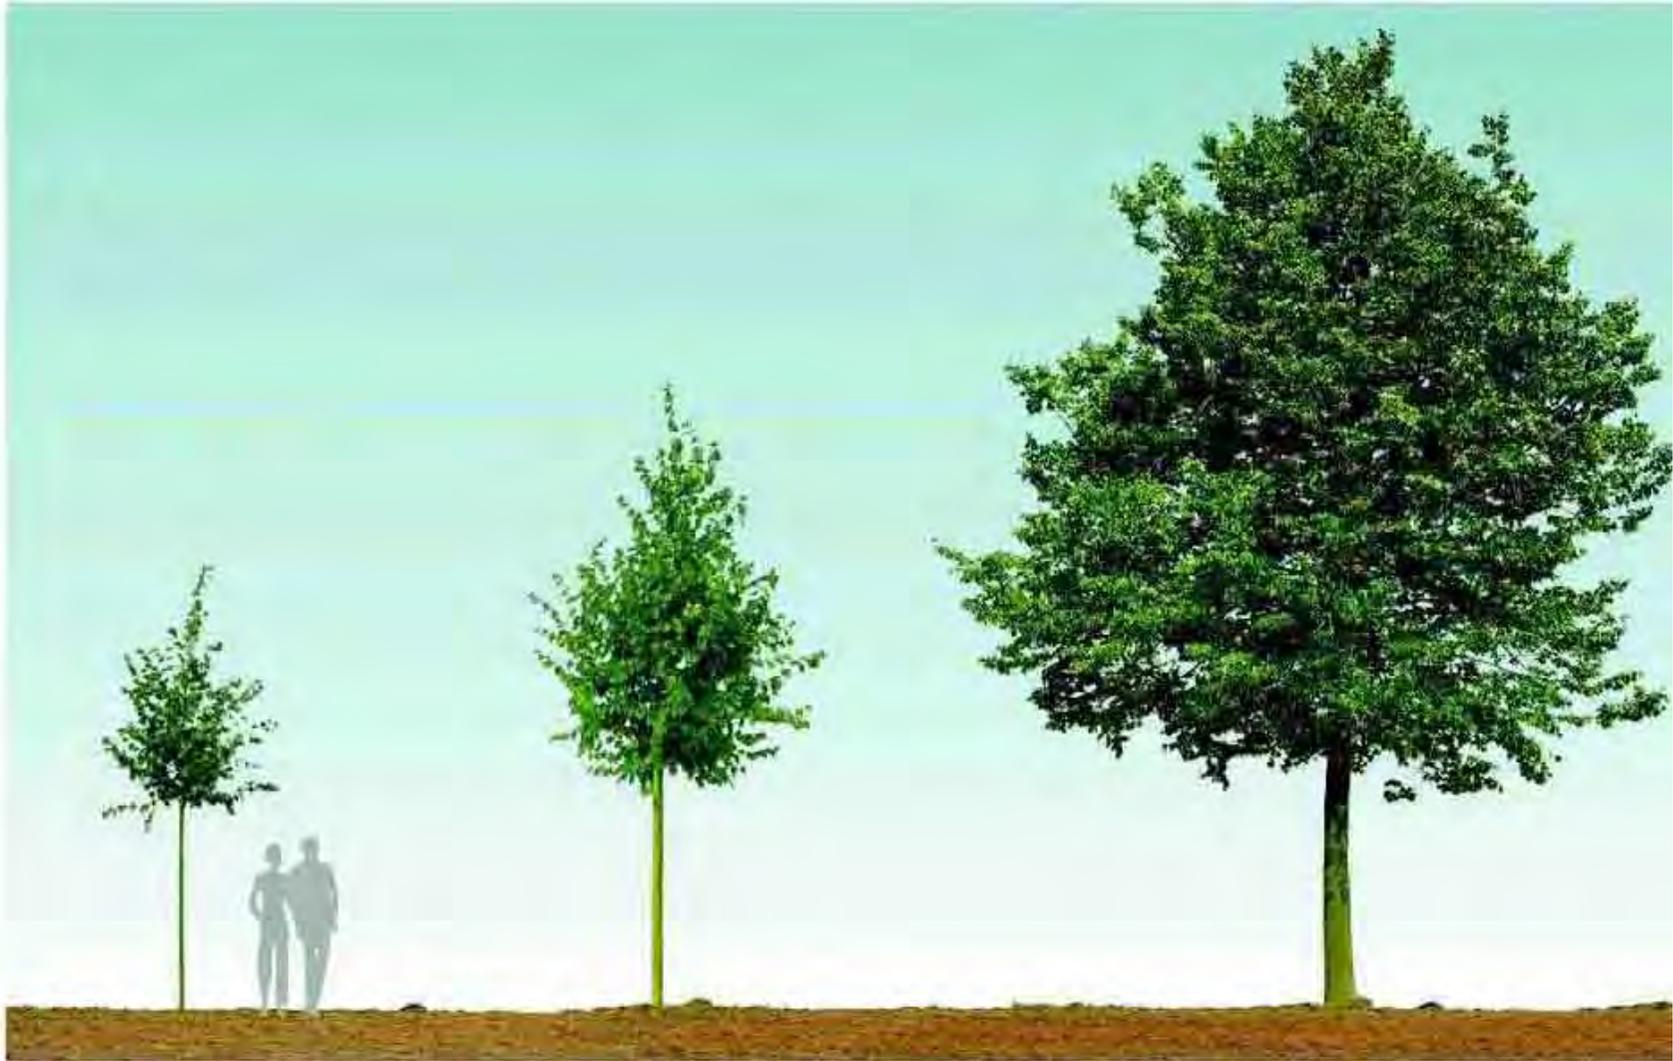
Der in der Mitte dargestellte baum entspricht von der Proportion her der geplanten Nachpflanzung auf dem Boulevard, Tilia cordata 'Rancho, Stammumfang 25 – 30.

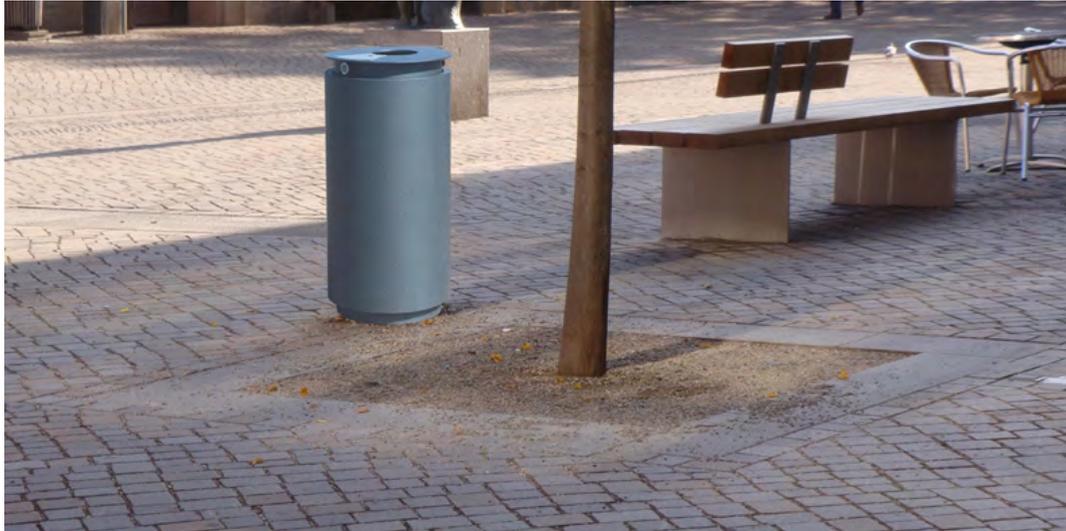
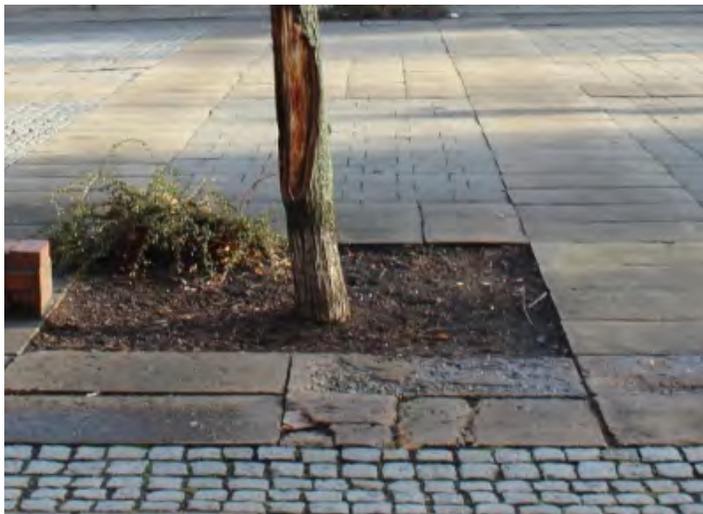
Die Baumscheiben werden mit den Großformatplatten eingefasst und mit einer wassergebundenen Decke befestigt.

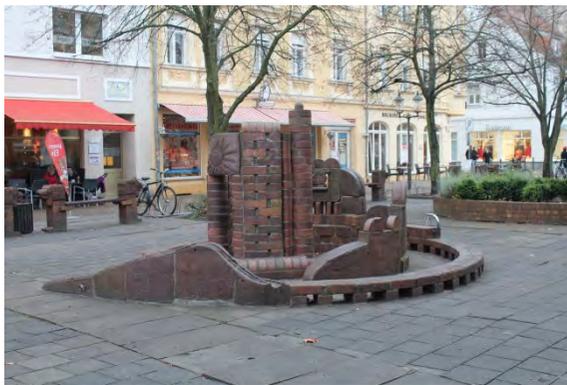
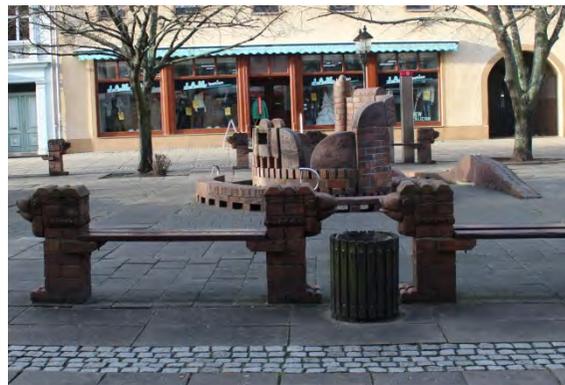
Die Instandsetzung der Fugen erfolgt durch Fachfirmen in Abstimmung mit dem Landesamt für Denkmalpflege.

Beeteinfassungen und die Mauern unter den Bänken werden komplett ersetzt, sie können in gleichwertiger Qualität neu hergestellt werden.

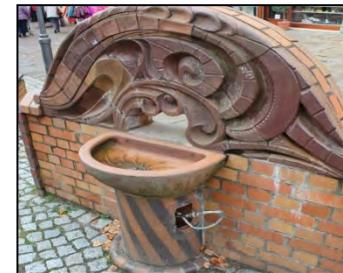
Ist-Zustand „Brunnentechnik“ Kariedelbrunnen

- Brunnen ist undicht, Mauer ist gerissen
- umfassende Sanierung erforderlich, behutsamer Abtrag des mittleren Sockels ist beim Neubau der Wassertechnik erforderlich

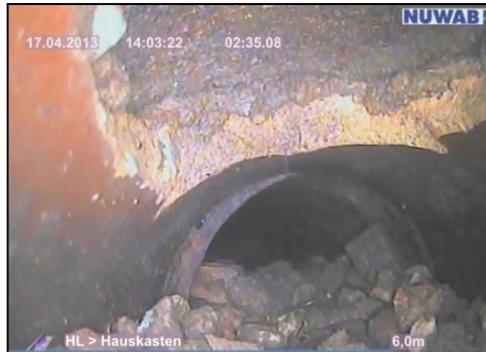
Verstopfter
Hausanschluss

- Erneuerung von Regenwasser- und Schmutzwasserkanal, Trinkwasserhauptleitungen
- Kanal ist über 100 Jahre alt
- Rohrabdichtung mit starren Teerdichtungen → **Nachhaltigkeit!** Neubau seitens der NUWAB GmbH

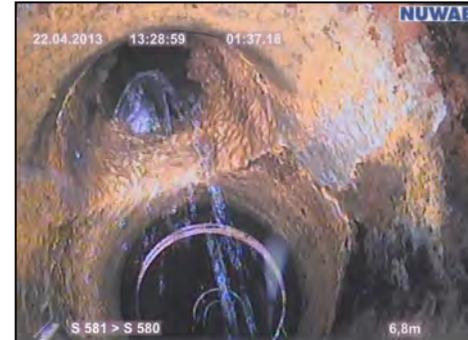
GW-Eintritt am
defekten
Hausanschluss

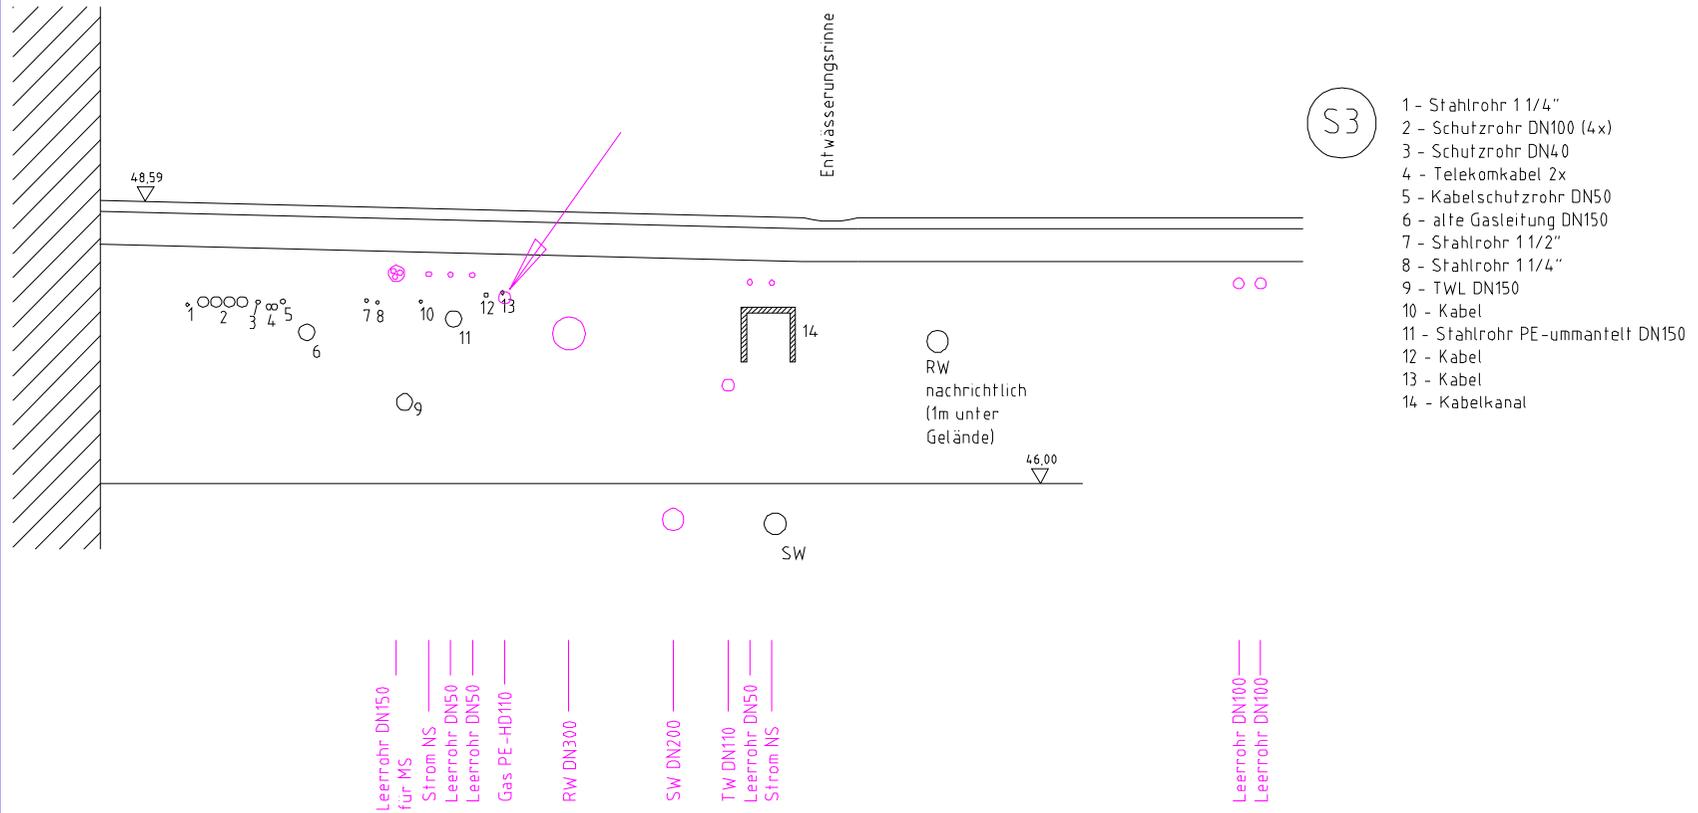
Vorhandene und geplante Leitungen

hier: Bereich Breite Straße Nr. 41

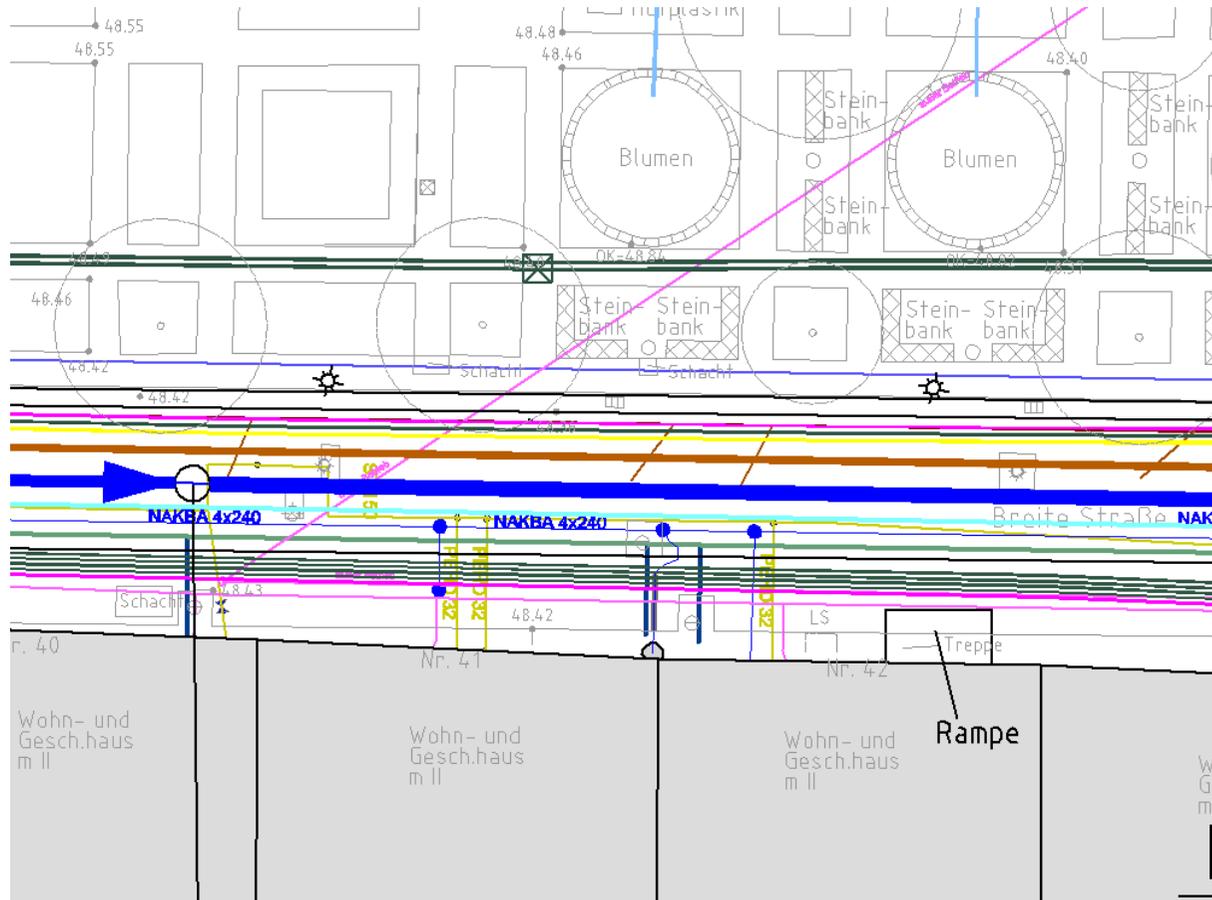
Medienbestand – und erneuerung

Leitungsverlegung und -umschlüsse:

- Herstellung neue Leitung im „freien“ Graben
- Druckprüfung, Hygieneuntersuchung (TW)
- Inbetriebnahme der neuen Leitung
- Umschluss der einzelnen Häuser an die neue Leitung
- Ausserbetriebnahme der alten Leitung und Rückbau dieser Leitung
- Nutzung des frei gewordenen Bereiches für die nächste Leitung
