BOULEVARD GESTALTEN

Breite Straße, Stadt Luckenwalde

Präsentation Entwurfsplanung
20.05.2014

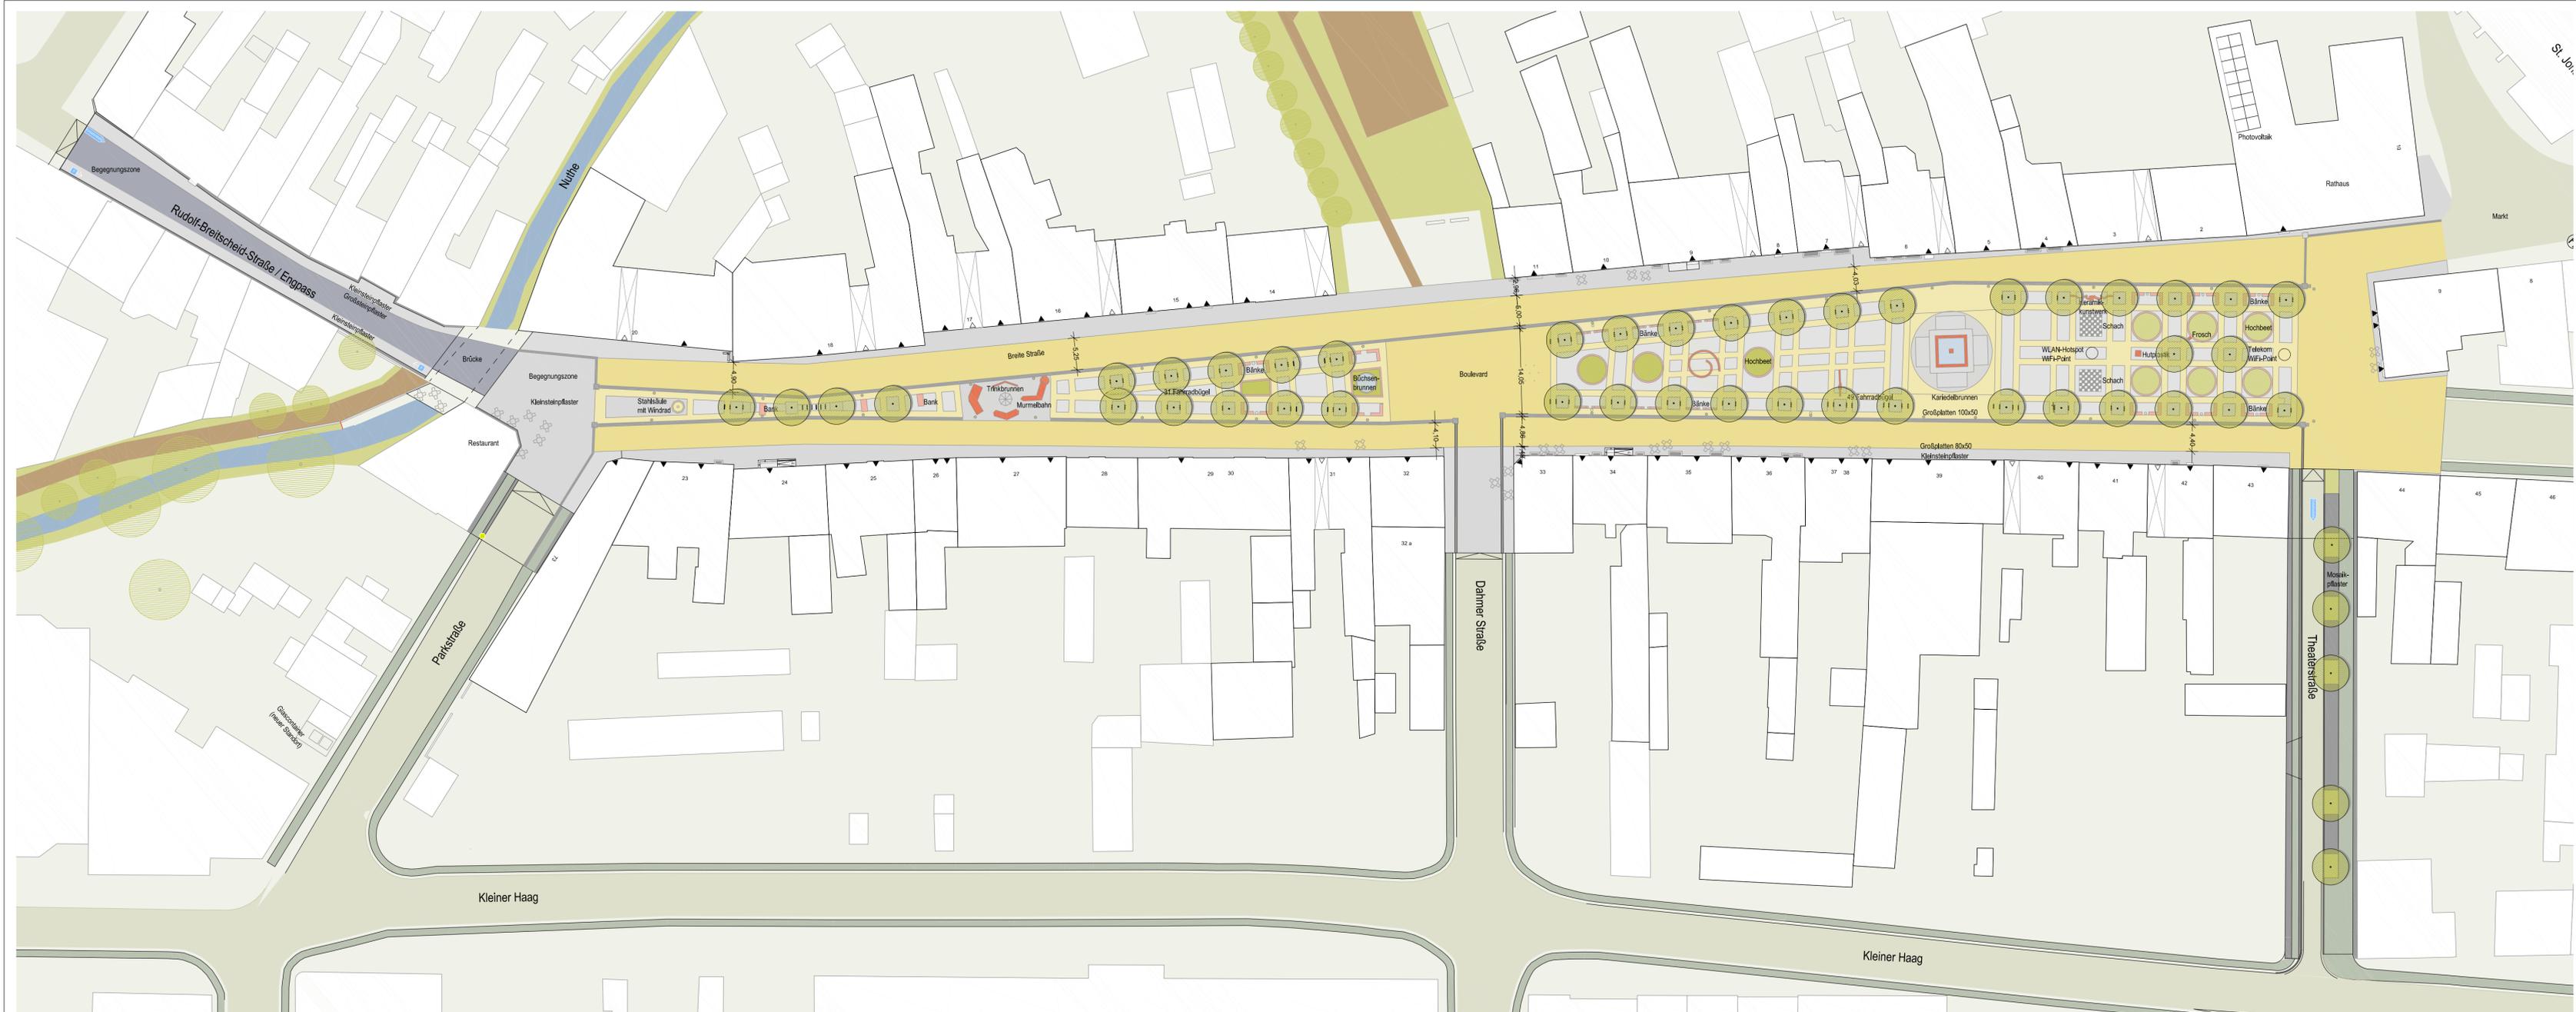
Entwurf - Übersicht

Entwurf
**Boulevard gestalten - Breite Straße
Luckenwalde**
 - Freianlagen-

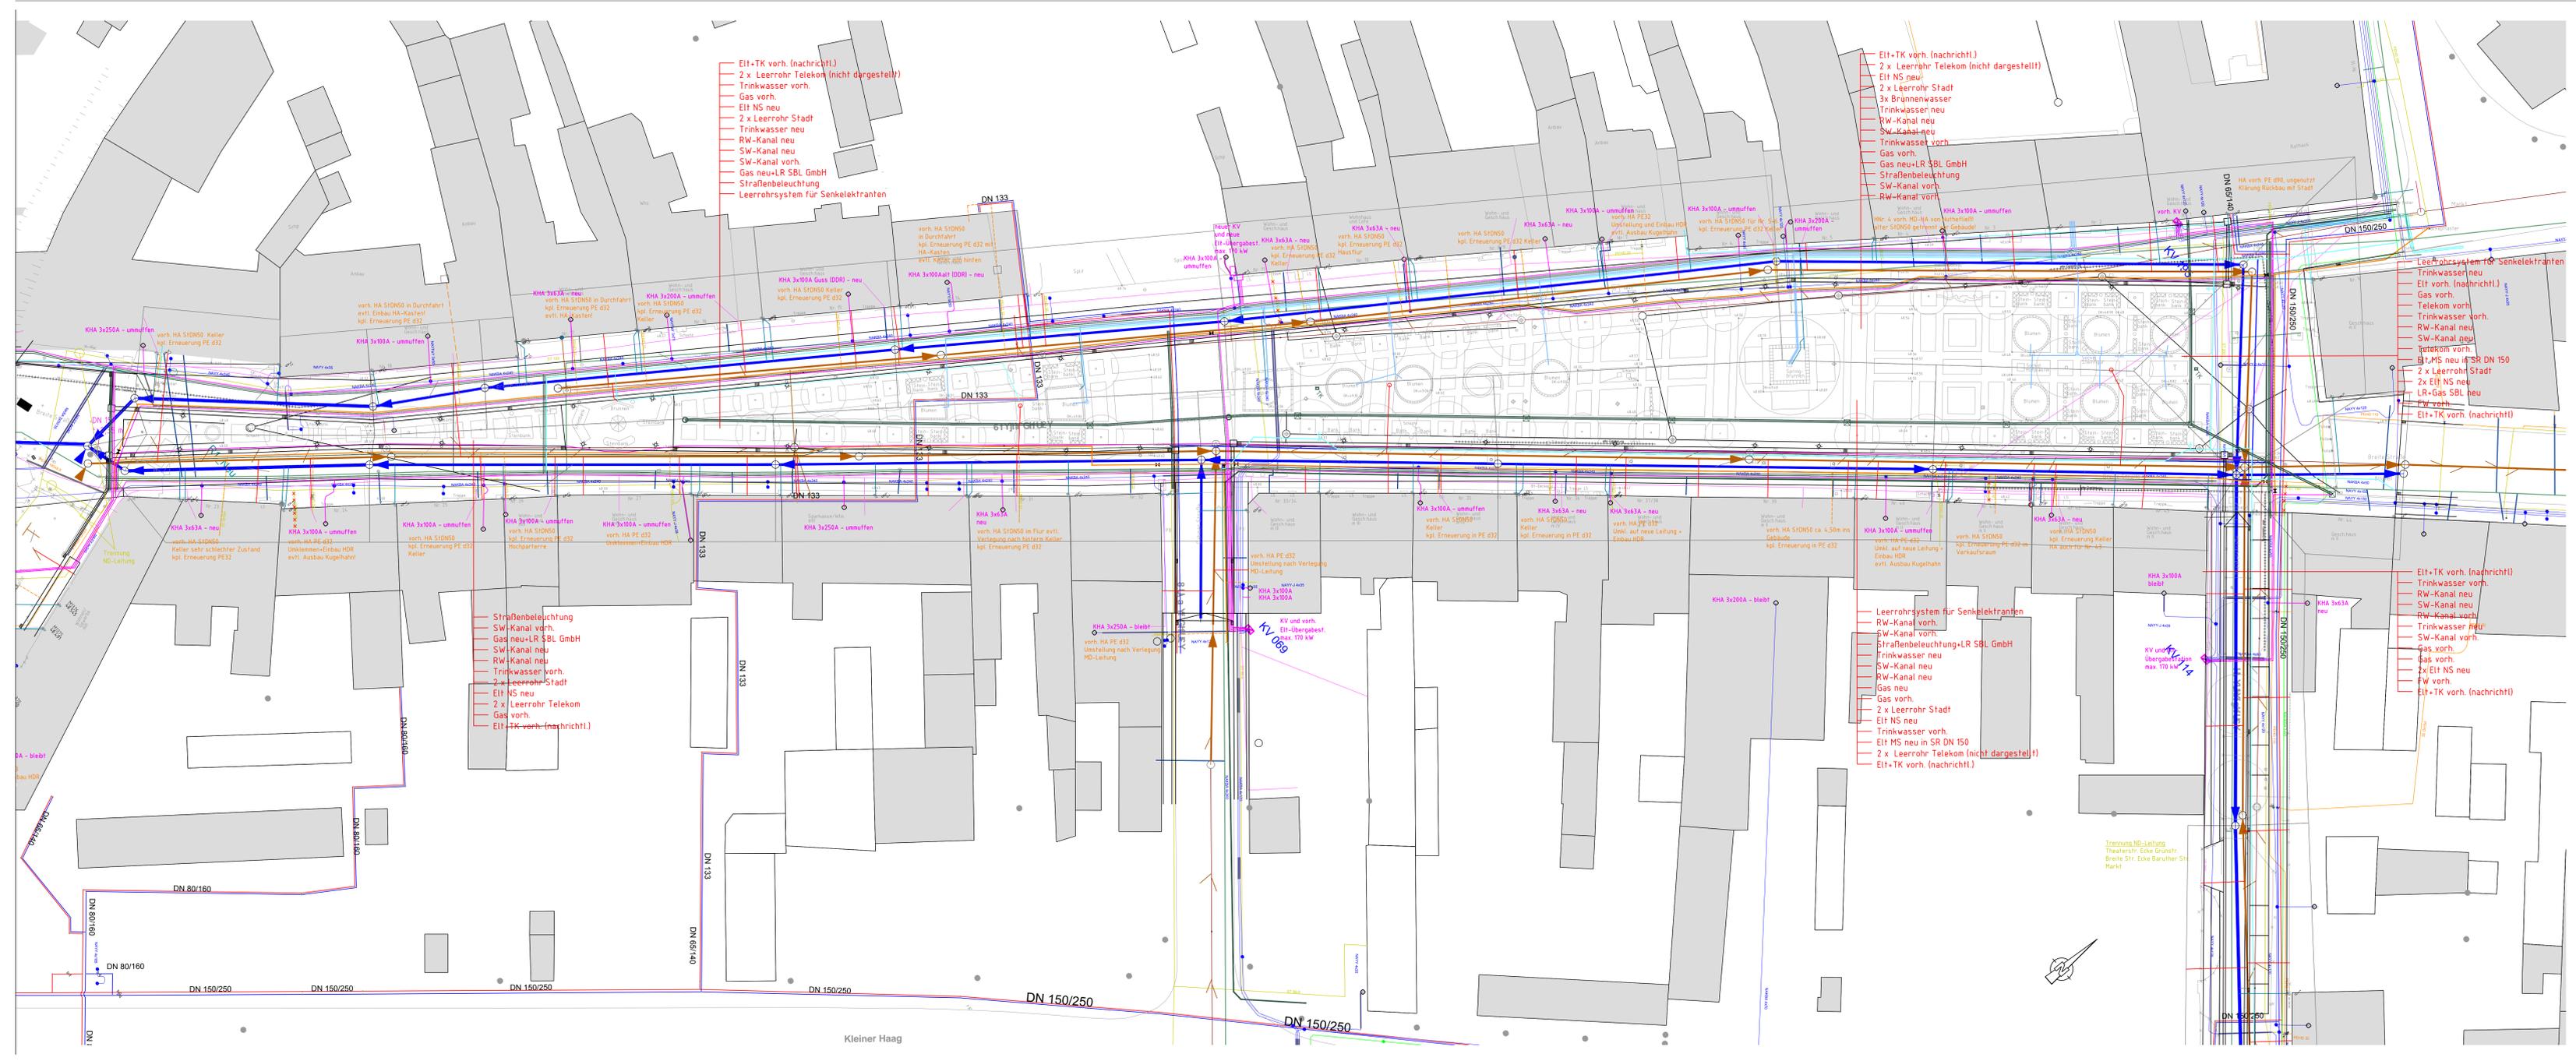
- EIT-TK vorh. (nachrichtl.)
- 2 x Leerrohr Telekom (nicht dargestellt)
- Trinkwasser vorh.
- Gas vorh.
- EIT NS neu
- 2 x Leerrohr Stadt
- Trinkwasser neu
- RW-Kanal neu
- SW-Kanal neu
- SW-Kanal vorh.
- Gas neu+LR SBL GmbH
- Straßenbeleuchtung
- Leerrohrsystem für Senkelektanten

- EIT-TK vorh. (nachrichtl.)
- 2 x Leerrohr Telekom (nicht dargestellt)
- EIT NS neu
- 2 x Leerrohr Stadt
- 3x Brunnwasser
- Trinkwasser neu
- RW-Kanal neu
- SW-Kanal neu
- Trinkwasser vorh.
- Gas vorh.
- Gas neu+LR SBL GmbH
- Straßenbeleuchtung
- SW-Kanal vorh.
- RW-Kanal vorh.

- Leerrohrsystem für Senkelektanten
- Trinkwasser neu
- EIT vorh. (nachrichtl.)
- Gas vorh.
- Telekom vorh.
- Trinkwasser vorh.
- RW-Kanal neu
- SW-Kanal neu
- telekom vorh.
- EIT MS neu in SR DN 150
- 2 x Leerrohr Stadt
- 2 x EIT NS neu
- LR+Gas SBL neu
- FW vorh.
- EIT+TK vorh. (nachrichtl.)

- Straßenbeleuchtung
- SW-Kanal vorh.
- Gas neu+LR SBL GmbH
- SW-Kanal neu
- RW-Kanal neu
- Trinkwasser vorh.
- 2 x Leerrohr Stadt
- EIT NS neu
- 2 x Leerrohr Telekom
- Gas vorh.
- EIT-TK vorh. (nachrichtl.)

- Leerrohrsystem für Senkelektanten
- RW-Kanal vorh.
- SW-Kanal vorh.
- Straßenbeleuchtung+LR SBL GmbH
- Trinkwasser neu
- SW-Kanal neu
- Gas neu
- Gas vorh.
- 2 x Leerrohr Stadt
- EIT NS neu
- Trinkwasser vorh.
- EIT MS neu in SR DN 150
- 2 x Leerrohr Telekom (nicht dargestellt)
- EIT+TK vorh. (nachrichtl.)

- EIT-TK vorh. (nachrichtl.)
- Trinkwasser vorh.
- RW-Kanal neu
- SW-Kanal neu
- RW-Kanal vorh.
- Trinkwasser neu
- SW-Kanal vorh.
- Gas vorh.
- Gas vorh.
- 2 x EIT NS neu
- FW vorh.
- EIT+TK vorh. (nachrichtl.)
