Stadt Luckenwalde

P + R Bahnhofsumfeld II

Erläuterungsbericht zum Vorentwurf

Luckenwalde, 08. August 2017

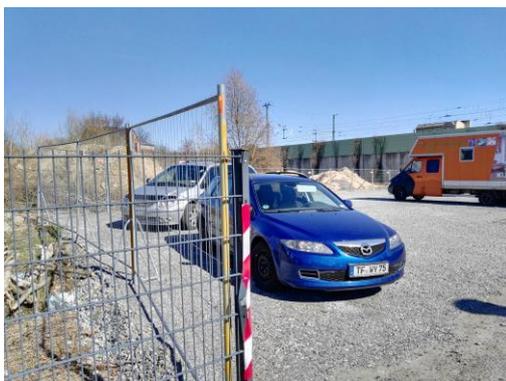
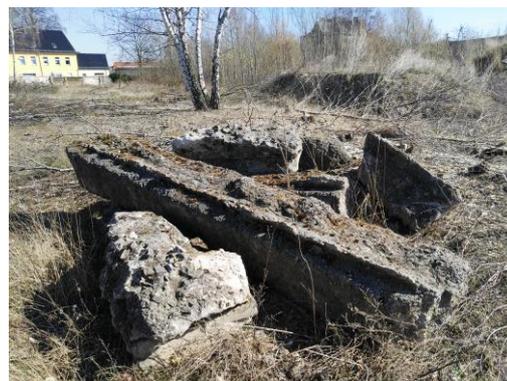
Des Weiteren finden sich im Bereich des ehemaligen Gebäudebestandes Bauwerksreste wie Bodenbeläge aus Beton oder Klinker und Fundamente wieder.

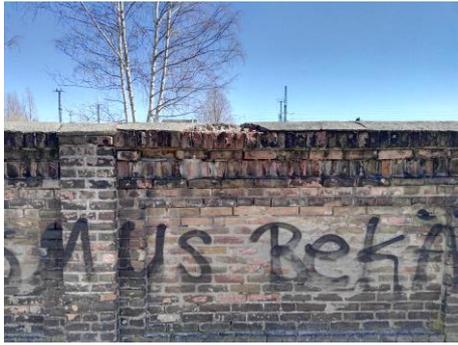
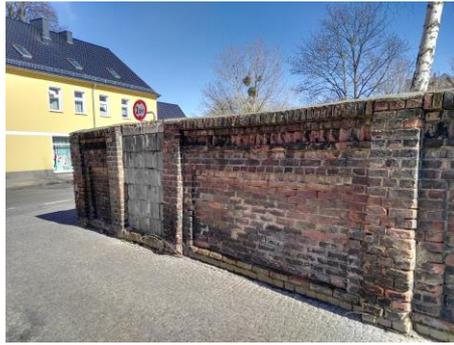
Das Gaswerksgelände wird im Norden und Westen von einer ca. 2 m hohen Ziegelmauer eingefriedet. Die Mauer befindet sich in einem sanierungsbedürftigen Zustand.

Die vorhandene Ziegelsteinmauer soll entlang der Dessauer Straße als Sichtschutz vor dem Scheinwerferlicht der parkenden PKWs für die Anwohner erhalten bleiben. Die Mauer soll an drei Stellen für die geplanten Zugänge geöffnet werden. Insgesamt ist eine Sanierung der Ziegelsteinmauer erforderlich.

Da der geplante Parkplatz 55 cm aufgebaut werden soll, wird die Mauer mit einem ca. 30 breiten bewehrten Betonfundament stabilisiert. Als Anfahrtschutz werden daran anschließend Winkelstützen 20 cm über Oberkante Asphaltdecke gesetzt.

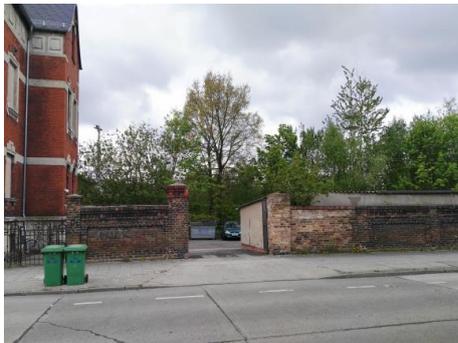
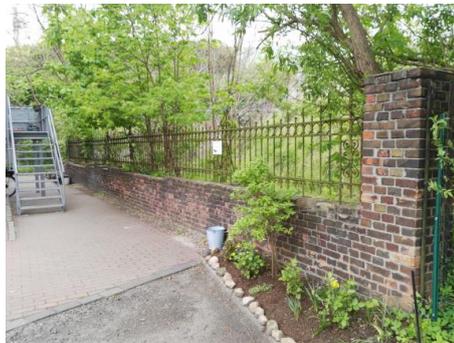
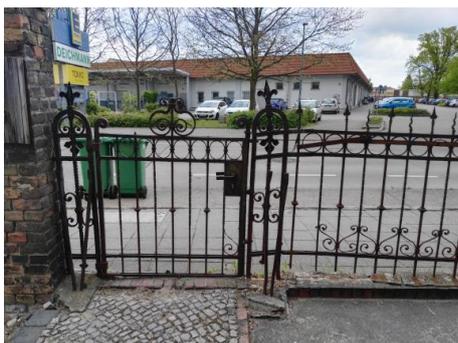
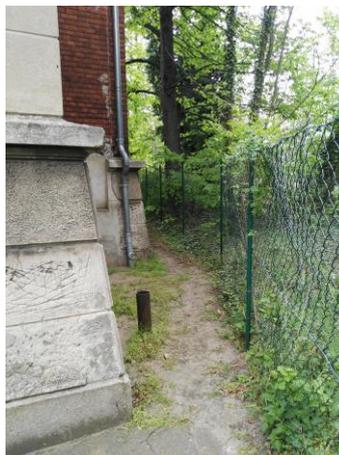
Das Grundstück der ehemaligen Direktorenvilla ist teilweise an der nördlichen Grenze mit der Ziegelmauer und unmittelbar vor der Villa mit einem eisernen Zaun eingefriedet. Im Osten und Westen wird das Grundstück mit einem Maschendrahtzaun begrenzt. Der südliche Grenzverlauf wird mit einem Maschendrahtzaun und im Bereich der Villa mit einem eisernen Zaun auf einer ca. 1 m hohen Ziegelmauer begrenzt. Auch hier befindet sich die gesamte Einfriedung in einem sanierungsbedürftigen Zustand.

Die Ziegelmauer, mit den zwei Ziegel-Torpfelern und der eiserne Zaun mit und ohne Ziegelmauer stehen unter Denkmalschutz.

Der umgebene eiserner Zaun zum Teil auf einer Ziegelmauer und die Ziegelmauer mit Ziegel-Torpfosten stehen ebenfalls unter Denkmalschutz und sollen rekonstruiert werden.

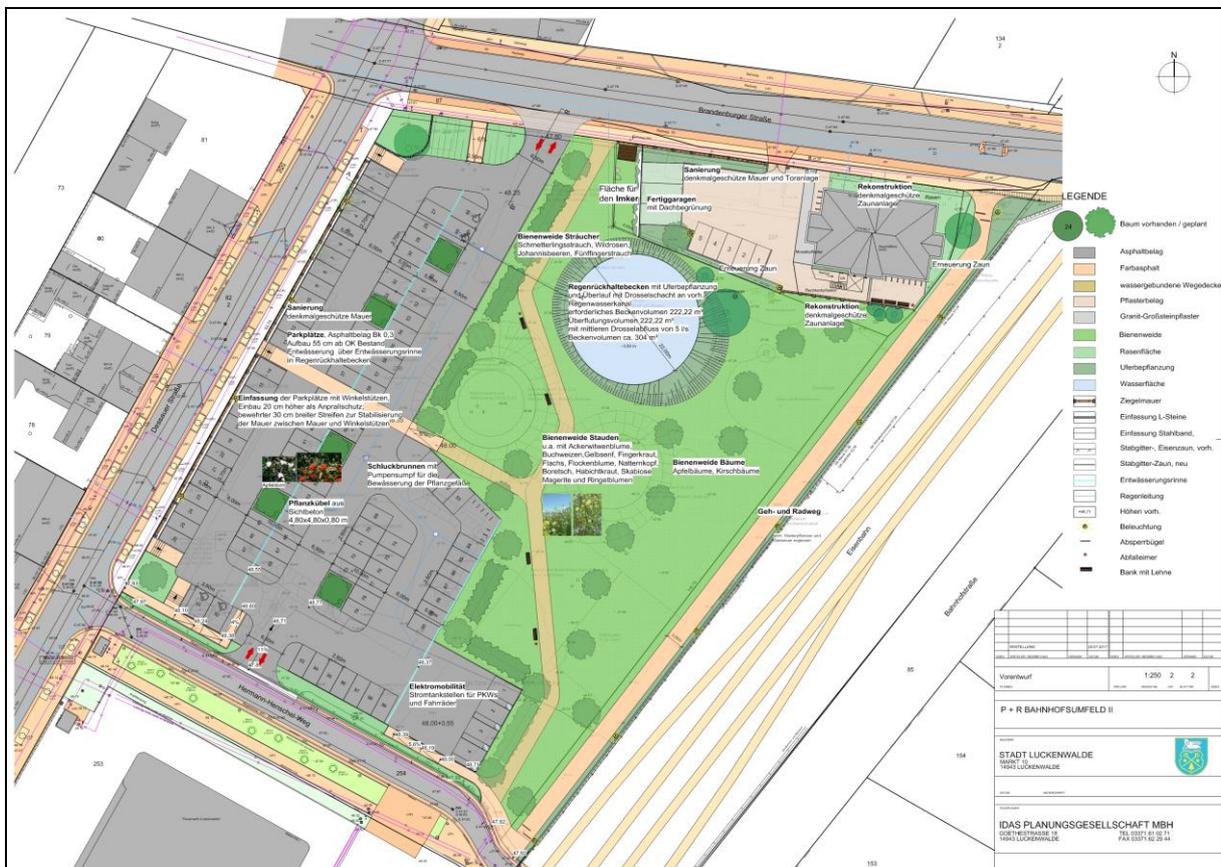
4 Vorentwurf

Der Planungsansatz ist die Abdeckung der Bodenverunreinigungen mit einem Asphaltdeckel und die Nutzung als Parkplatz. Die Fläche wird geebnet, Boden der Qualität Z1 bis Z2 außerhalb des Asphaltdeckels wird hierher umgelagert.

Auf der Fläche sollen 99 Parkplätze davon 4 Behindertenparkplätze und Zweiradstellplätze entstehen. Die Breite der Parkplätze wird auf mind. 2,60 m und die Hauptachse zwischen den Zufahrten auf mind. 6,50 m festgelegt.

Die Asphaltdecke soll mit einem Granitsplitt aufgehellert werden. Die fußläufigen Zugänge und Durchquerung erhalten einen farbigen Asphalt (gelb). Die Zugänge von der Brandenburger Straße und Hermann-Henschel-Weg werden barrierefrei gestaltet.
